03.2. INVENTARIO DE ELEMENTOS DISTORSIONANTES DEL CSE

El inventario de los elementos distorsionantes consiste en una relación ordenada, detallada y valorada de aquellos elementos, inmuebles o aspectos distorsionantes existentes en el Conjunto San Esteban.

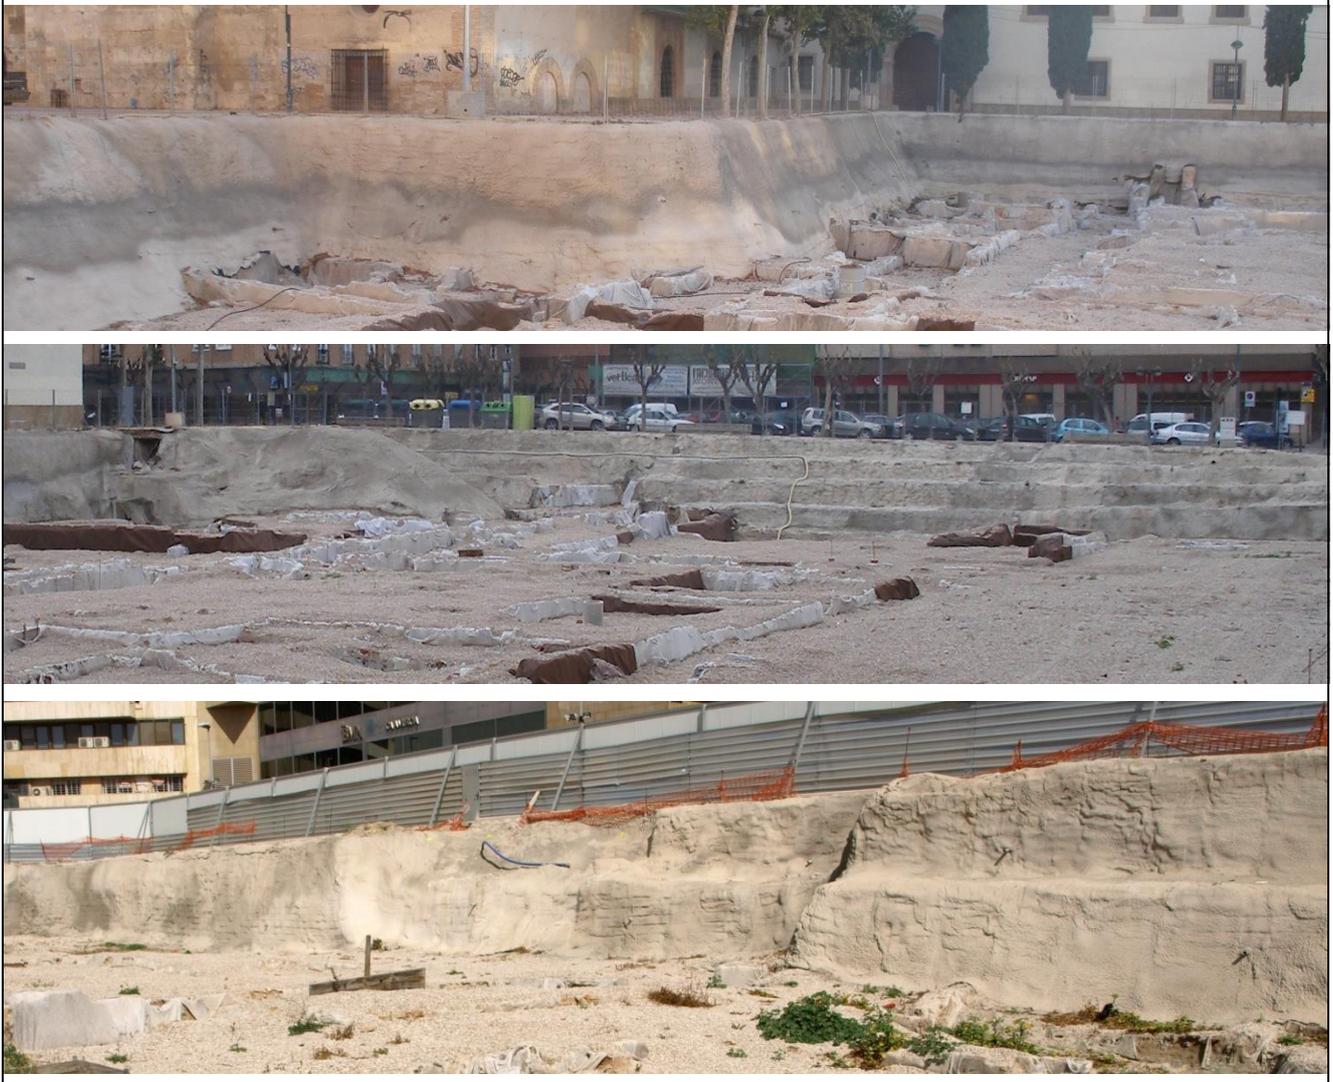
CATÁLOGO DE BIENES MUEBLES, INMUEBLES Y ARQUEOLÓGICOS DEL PD-CSE	Nº CATÁLOGO
ELEMENTOS DISTORSIONANTES	ZASE-D-001

PERFILES GUNITADOS QUE BORDEAN EL ESPACIO ARQUEOLÓGICO

Todo el terreno que rodea la ZASE está contenido mediante un muro perimetral de hormigón gunitado que distorsiona la visualización de los restos arqueológicos en la actualidad. Es una medida temporal de sujeción del terreno hasta que se lleve a cabo la protección definitiva de la ZASE con su correspondiente sistema de contención del terreno circundante.

Se trata de una distorsión visual temporal que será retirada una vez se haya procedido a la protección definitiva de los restos arqueológicos.

Diseño de sistemas decorativos temporales que integren o disimulen los muros gunitados para mejorar la percepción visual del yacimiento mientras no se lleva a cabo una actuación definitiva sobre los mismos. Como sistemas decorativos temporales se sugieren la instalación de jardines verticales, el pintado de las superficies mediante el diseño de grafitis, etc.

El muro perimetral de la ZASE tiene una longitud aproximada de 545 m lineales y una altura variable promedio de 4m. Se estima una superficie a cubrir de 2.180 m².

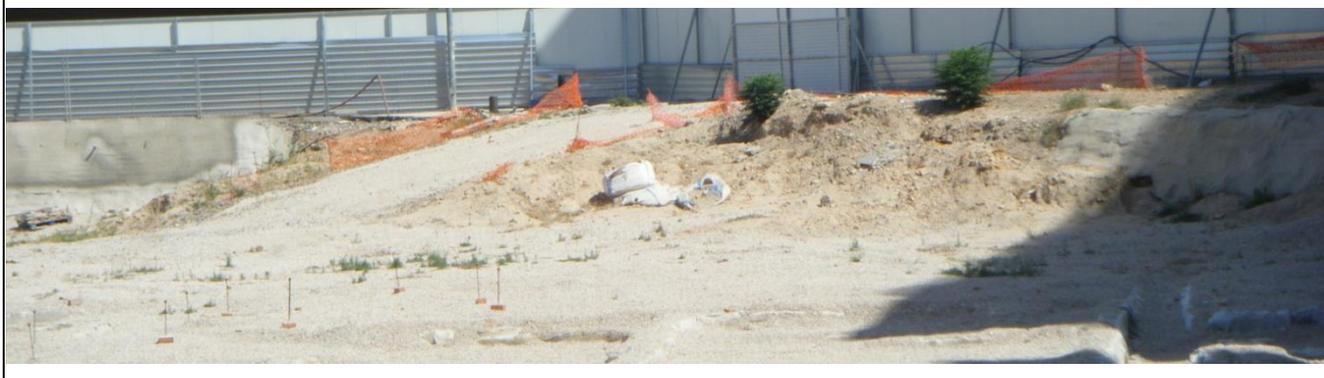
CATÁLOGO DE BIENES MUEBLES, INMUEBLES Y ARQUEOLÓGICOS DEL PD-CSE	Nº CATÁLOGO
ELEMENTOS DISTORSIONANTES	ZASE-D-002

RAMPA DE ACCESO AL YACIMIENTO

De manera temporal, para dar acceso al yacimiento, se ha realizado una rampa de tierra y grava. Se trata de un elemento de gran tamaño, por lo tanto visible desde cualquier punto del yacimiento y su perímetro, pero es un elemento necesario para acceder al mismo.

La rampa genera una distorsión visual temporal que será retirada una vez se haya procedido a la protección definitiva de los restos arqueológicos. De momento, es una distorsión que no puede corregirse, aunque sí procurar que se encuentre en las mejores condiciones de higiene y ornato, manteniéndola libre de residuos, mallas de protección innecesarias, malas hierbas, etc.

Retirada de la basura, malas hierbas y de más elementos que restas ornato a esta rampa temporal y necesaria, además del pertinente mantenimiento hasta que se lleve a cabo una solución definitiva en la ZASE.

Se estima necesario un peón de limpieza que, mediante medios manuales, realice un trabajo inicial de retirada de la basura, malas hierbas y de más elementos distorsionantes, además de un posterior mantenimiento semanal. El tiempo previsible para llevar a cabo el trabajo inicial es de 4h, y el de mantenimiento semanal de 1h, que al año resultan un total de 52h. Cobrando la mano de obra a 20€/h, la actuación tendrá un coste anual de 1.120 €.

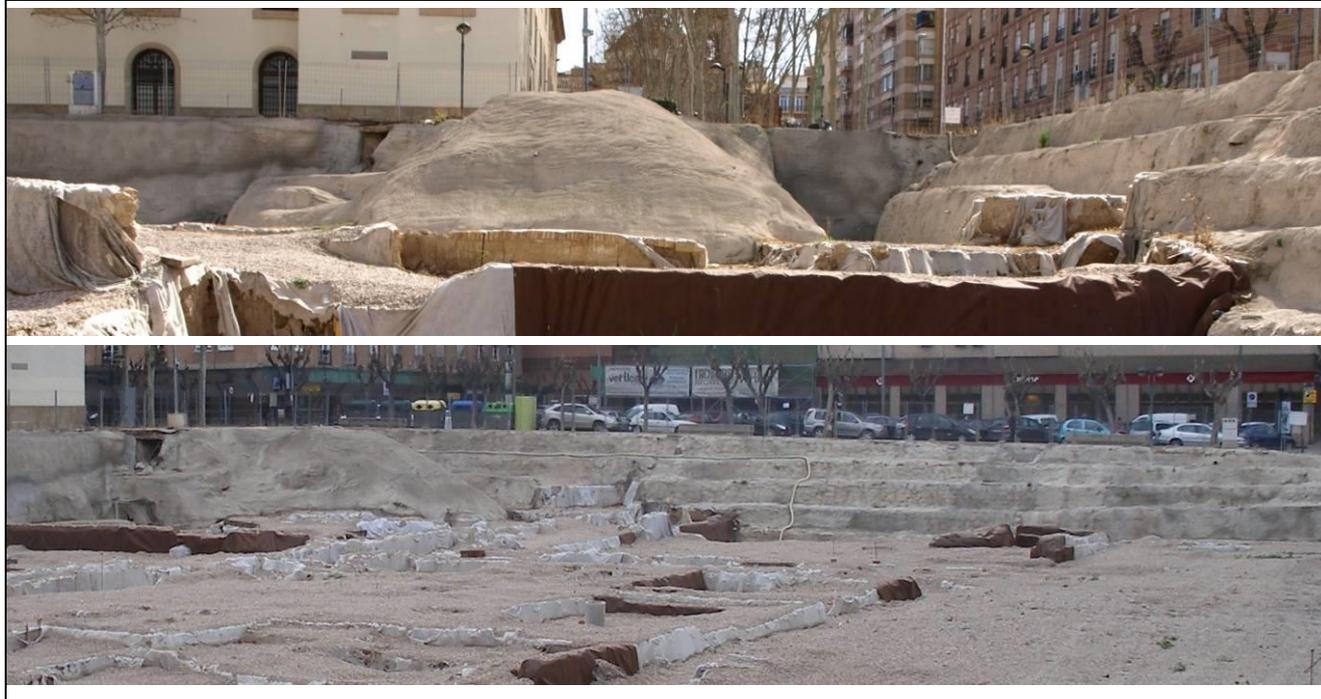
CATÁLOGO DE BIENES MUEBLES, INMUEBLES Y ARQUEOLÓGICOS DEL PD-CSE	Nº CATÁLOGO
ELEMENTOS DISTORSIONANTES	ZASE-D-003

SISTEMA DE AIRE ACONDICIONADO DEL PALACIO DE SAN ESTEBAN

La instalación del sistema de refrigeración del Palacio de San Esteban cuenta con un pozo de recogida de aguas subterráneas que se localiza sobre los restos arqueológicos, en la esquina noroeste del Palacio, exterior al mismo. Se encuentra recubierta por el mismo hormigón gunitado que el muro de contención perimetral por lo que, si se desconoce el edificio, no se distingue a simple vista de qué se trata, pero se aprecia un montículo de hormigón continuación del muro perimetral de la ZASE.

Se trata de un elemento fijo y de gran tamaño que produce una distorsión visual considerable.

Renovación del sistema de refrigeración del Palacio de San Esteban y eliminación del pozo y la maquinaria que lo acompaña de la zona arqueológica. De manera temporal, se propone el diseño de sistemas decorativos que disimule, en la medida de lo posible, el perfil del pozo, como pueden ser

jardines verticales, pintado de superficies mediante grafitis, etc., que coincidan siempre con los empleados en el muro perimetral de la ZASE.

En lo referente a las medidas temporales de integración, se valoran las dos posibles soluciones planteadas para el muro perimetral de la ZASE, considerando que la superficie del montículo de hormigón es de aproximadamente 160 m²:

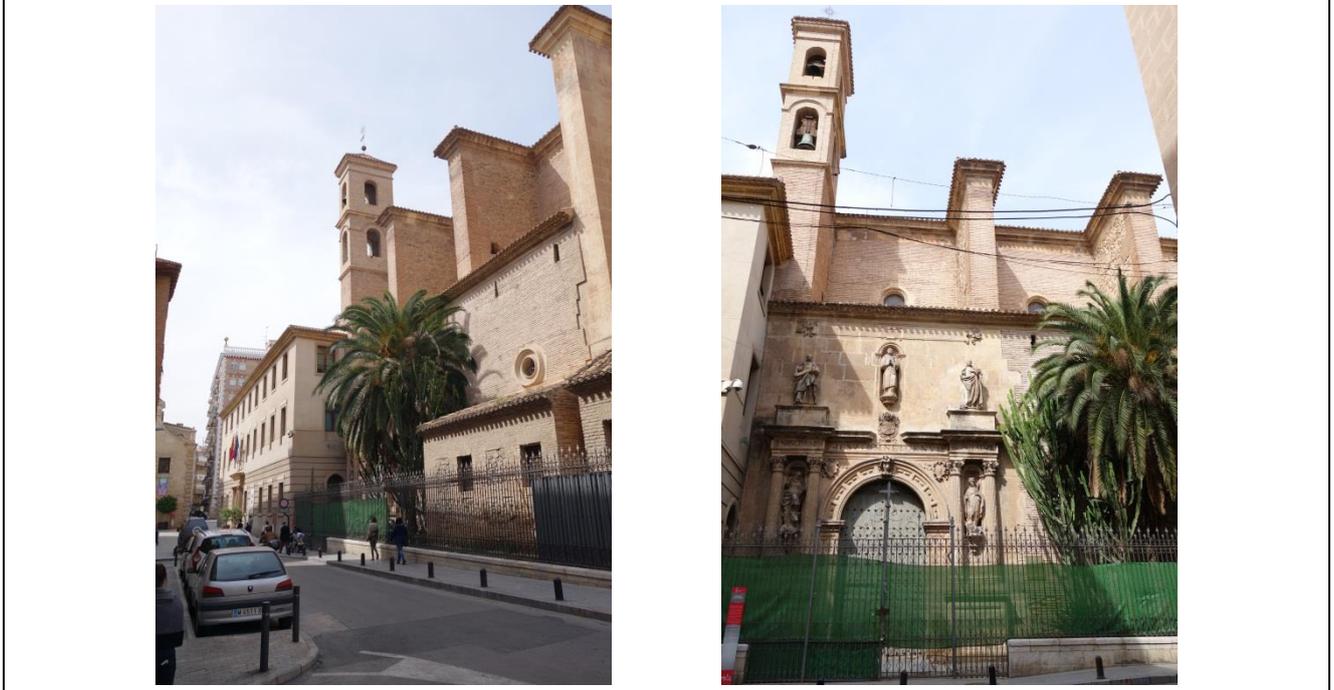
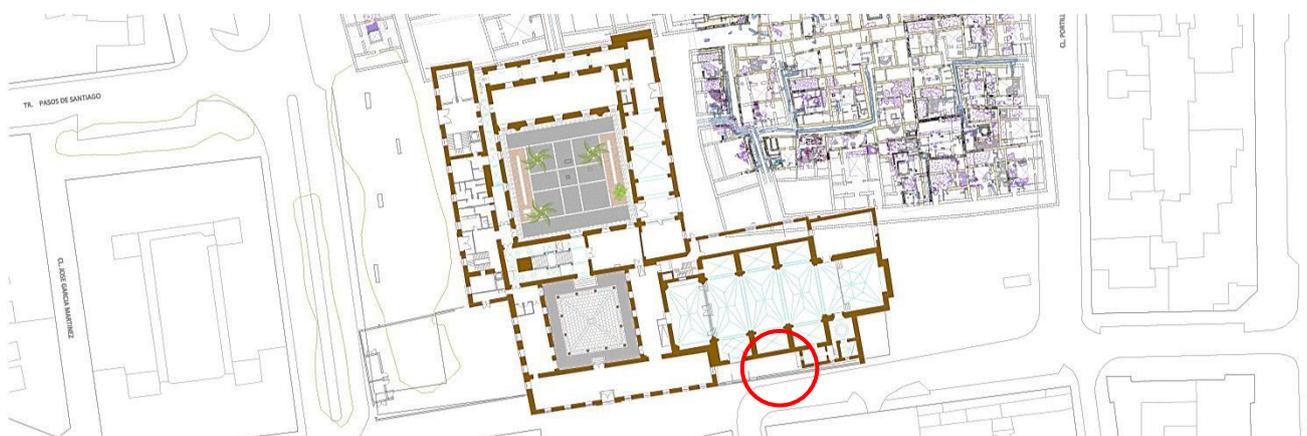
CATÁLOGO DE BIENES MUEBLES, INMUEBLES Y ARQUEOLÓGICOS DEL PD-CSE	Nº CATÁLOGO
ELEMENTOS DISTORSIONANTES	ISE-D-001

ARBOLADO EN FACHADA PRINCIPAL

Arbolado de diversos tipos, como son palmeras y cactus, en plantación en parterre frente a la fachada principal de la Iglesia de San Esteban.

Dado el volumen y posición del arbolado, éste interfiere en la visualización completa del alzado principal de la Iglesia, fachada Sur. Además, estos elementos impiden disfrutar por completo del espacio previo sito entre la fachada y la reja exterior.

Eliminación de la vegetación existente mediante trasplante de elementos a vivero municipal y plantación en un lugar más apropiado.

Eliminación del parterre y rocalla y recomposición del espacio previo de acceso al Templo con la colocación de un pavimento igual o similar al existente.

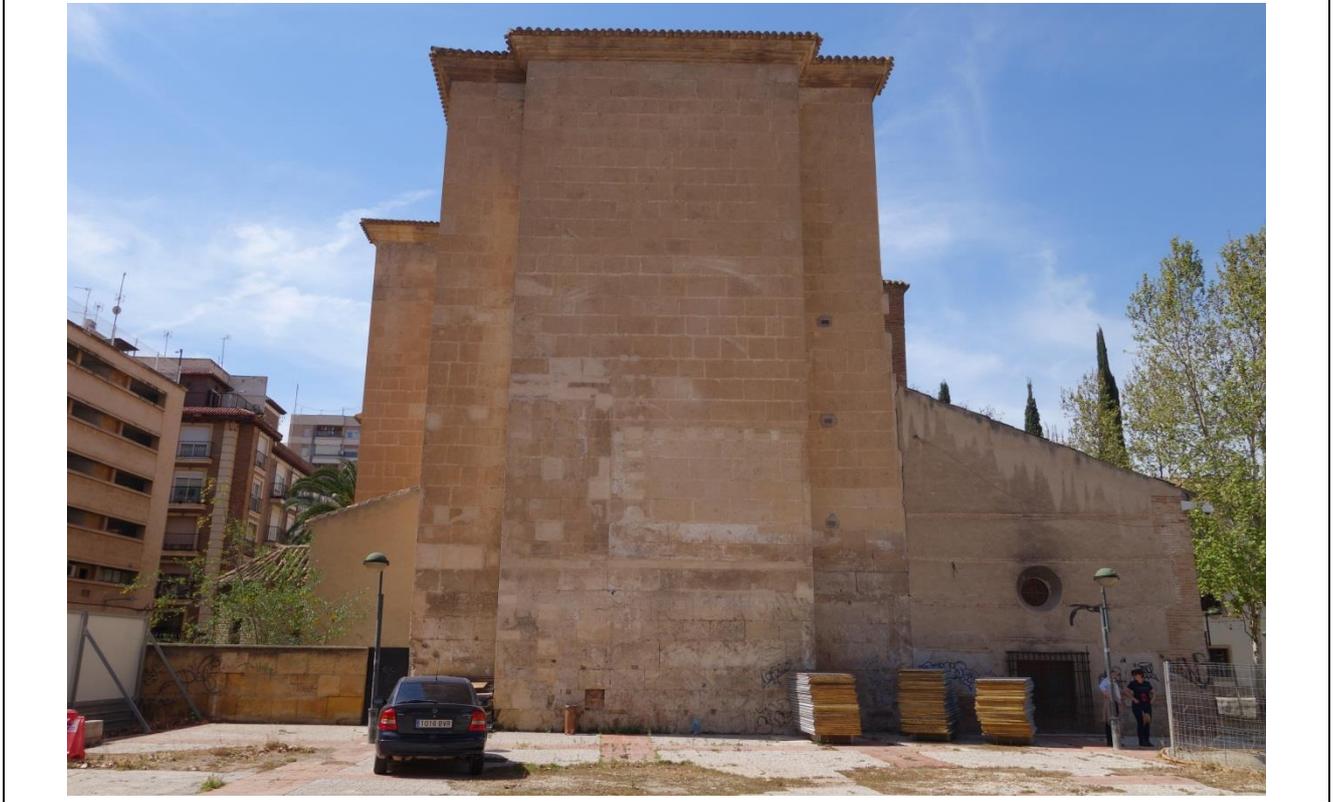
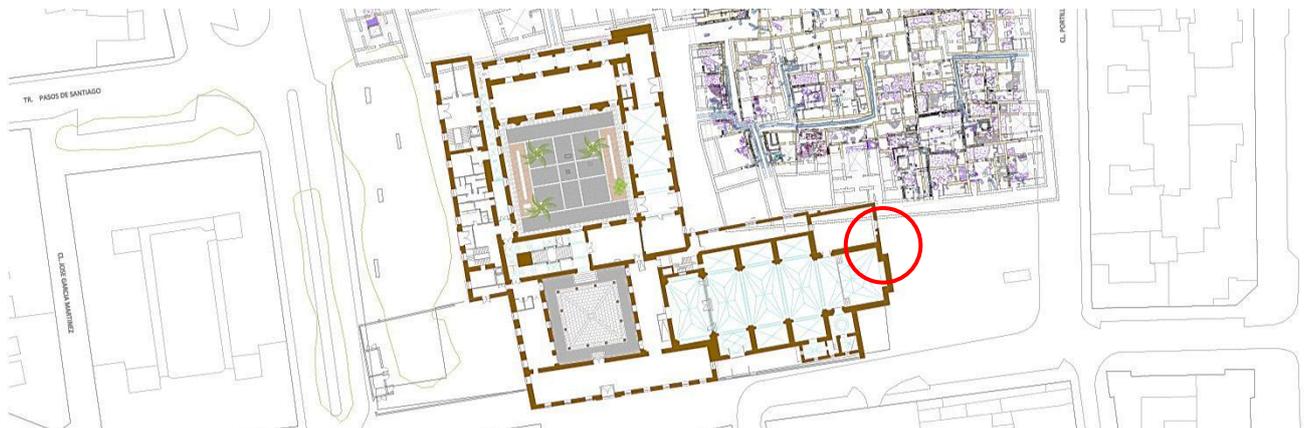
CATÁLOGO DE BIENES MUEBLES, INMUEBLES Y ARQUEOLÓGICOS DEL PD-CSE	Nº CATÁLOGO
ELEMENTOS DISTORSIONANTES	ISE-D-002

REJILLAS DE VENTILACIÓN EN FACHADA

Se trata de tres rejillas de ventilación del interior del Templo, dispuestas en tres niveles sobre el muro de cabecera.

Se trata de una distorsión visual al aparecer sobre la cabecera del Templo varios elementos totalmente ajenos a la composición original del edificio, en la que no se ha tenido en cuenta su integración con el conjunto, con tal de no alterar la imagen exterior.

Estudio de la necesidad de colocación de dichas rejillas, definiendo tamaño y posición.

Se integrará lo máximo posible dentro del conjunto arquitectónico.

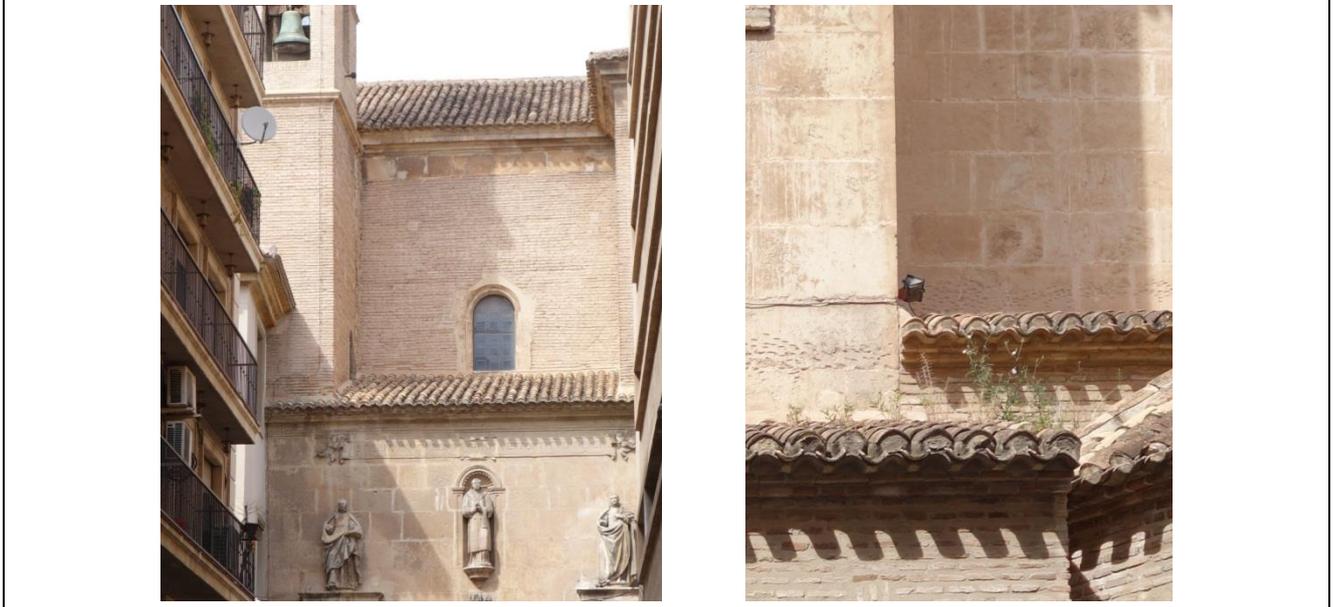
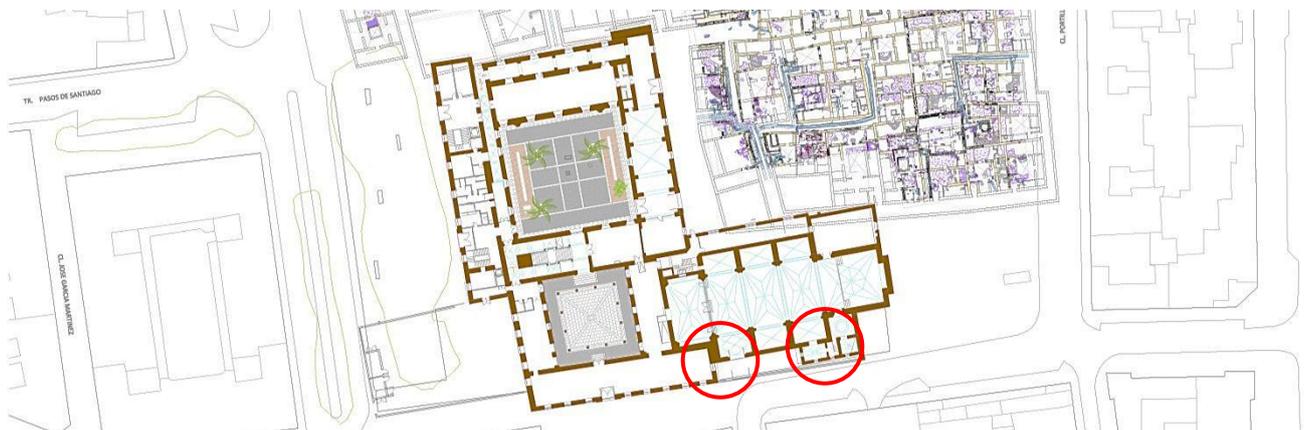
CATÁLOGO DE BIENES MUEBLES, INMUEBLES Y ARQUEOLÓGICOS DEL PD-CSE	Nº CATÁLOGO
ELEMENTOS DISTORSIONANTES	ISE-D-003

CABLEADO Y FOCOS EXTERIORES DE ILUMINACIÓN

Se trata del cableado exterior correspondiente a la toma de tierra del pararrayos de la Iglesia, del cableado de los focos exteriores de iluminación, así como de estos mismo focos.

El cable de toma de tierra del Templo discurre a lo largo de la Torre y de la fachada principal, hasta su conexión a tierra. El resto de elementos, en este caso un foco y su correspondiente cableado, se utiliza para iluminar parte de la fachada sur, más concretamente la zona sita sobre los camarines.

Se trata de una distorsión visual del alzado Sur del Templo, el cual compone su fachada principal.

En el caso del cable de toma de tierra, teniendo que discurrir éste por fachada, lo hace por el alzado principal, no quedando disimulado.

En el caso del foco situado sobre los camarines, también provoca una distorsión visual sobre el conjunto arquitectónico.

Se deberá estudiar en el caso del cable de toma de tierra, una disposición exterior alternativa, ya sea por la fachada posterior, o en caso de tener que situarse por la principal, disimular lo máximo posible su recorrido, adecuándose a cornisas y salientes.

En el caso del foco se estudiará la posibilidad de su eliminación de dichos elementos y su reubicación en lugares exentos de los alzados, como por ejemplo farolas en viales o edificaciones no catalogadas cercanas.

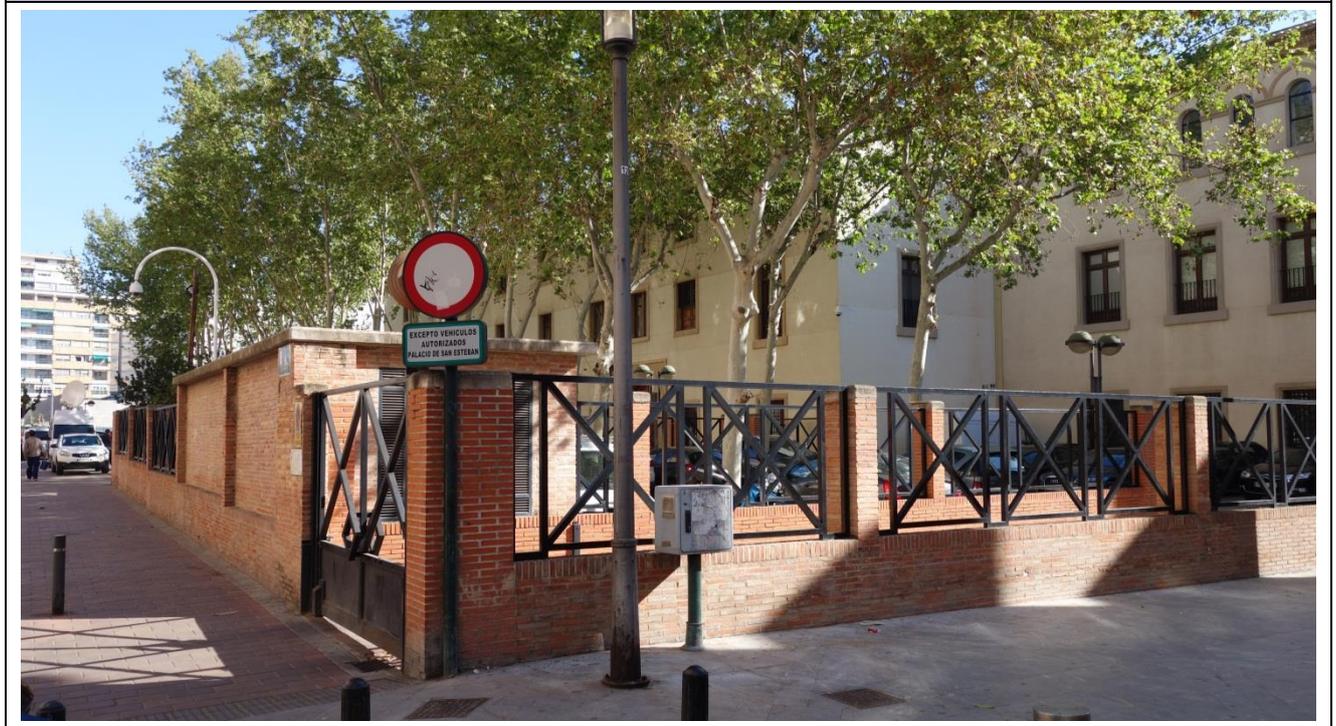
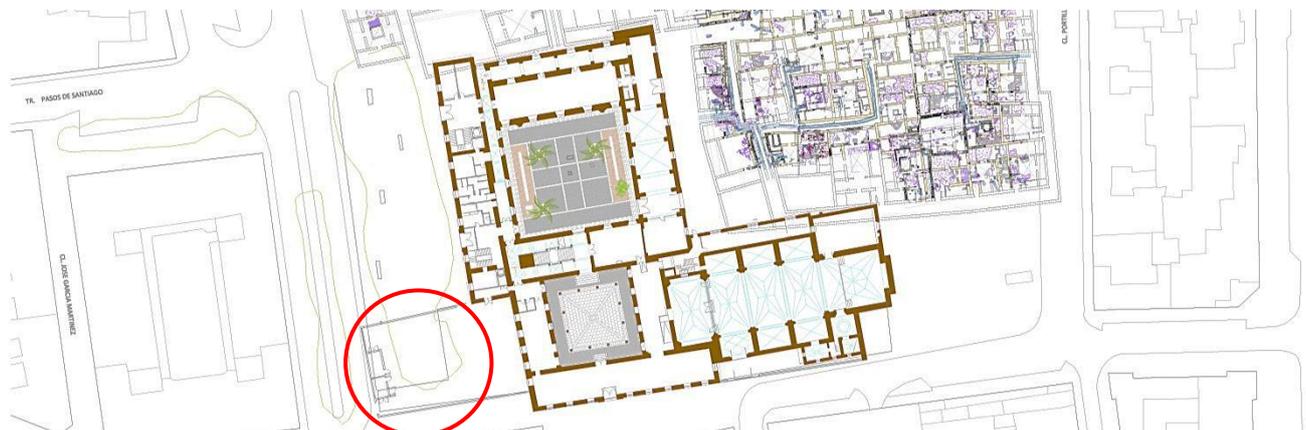
CATÁLOGO DE BIENES MUEBLES, INMUEBLES Y ARQUEOLÓGICOS DEL PD-CSE	Nº CATÁLOGO
ELEMENTOS DISTORSIONANTES	PSE-D-001

VALLADO DEL APARCAMIENTO EXTERIOR, TRANSFORMADOR Y GRUPO ELECTRÓGENO

En las obras de remodelación del año 2002 se trasladó al exterior del Palacio el transformador y el grupo electrógeno, situándolo en una construcción de ladrillo junto a la acera de Callejón Burruezo, en el alzado oeste. Junto a esta construcción se realizó también el vallado perimetral del aparcamiento para vehículos oficiales del Palacio de San Esteban.

Se trata de una distorsión visual del alzado oeste del Palacio. La posición y localización de la caseta de instalaciones, así como del vallado, no permiten una visión limpia del mencionado alzado.

Además, la localización en esta zona del Palacio de un aparcamiento para vehículos oficiales ha propiciado que un gran número de coches (oficiales y no oficiales) estacionen alrededor del vallado, neutralizando buena parte del espacio público peatonal.

Se deberá estudiar la posibilidad de soterramiento de la construcción que alberga el grupo electrógeno y el transformador.

Así mismo se plantea la posibilidad de trasladar el aparcamiento de vehículos oficiales a otro lugar más apropiado, liberalizando de este modo el espacio libre peatonal anexo al Palacio (Callejón Burruezo).

Obras de soterramiento del Centro de Transformación y Grupo Electrógeno, consistentes en la instalación de una caseta prefabricada soterrada de hormigón armado de 2,90 m de ancho, 7,00 m de longitud y 2,79 m de altura, incluyendo transformadores 400 KVAS y 630 KVAS trifásicos, celdas de línea y protección, juegos de puentes de MT y BT, cuadro de baja tensión, puesta a tierra, instalación de alumbrado interior y conjunto de elementos de maniobra. Se estima el valor de la actuación en 69.587,74 €.

Obras de demolición de la caseta de instalaciones, así como del vallado perimetral del aparcamiento, compuesta por una verja de perfiles cuadrados metálicos formando cruces, empotrada en murete de fábrica. El valor estimado de esta actuación es de 4,74 €/m² para el vallado perimetral, y de 8,31 €/m³ para la caseta de instalaciones, resultando la suma total en unos 990,35 €.

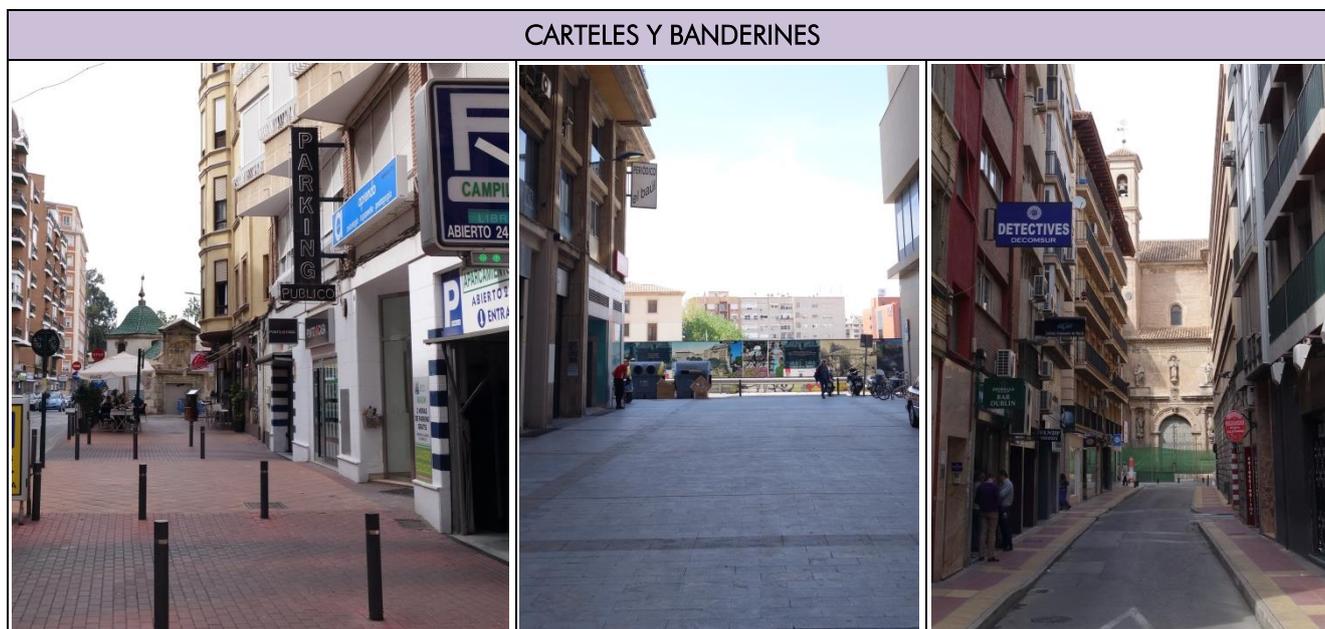
CATÁLOGO DE BIENES MUEBLES, INMUEBLES Y ARQUEOLÓGICOS DEL PD-CSE	Nº CATÁLOGO
ELEMENTOS DISTORSIONANTES	ESE-D-001

La normativa de referencia para la instalación de carteles y banderines se encuentra en el PECHA, en la ordenanza municipal sobre edificación y uso del suelo y en la ordenanza reguladora de la publicidad exterior. Prácticamente en la totalidad de las calles del ámbito se incumple esta normativa, que se resume a continuación:

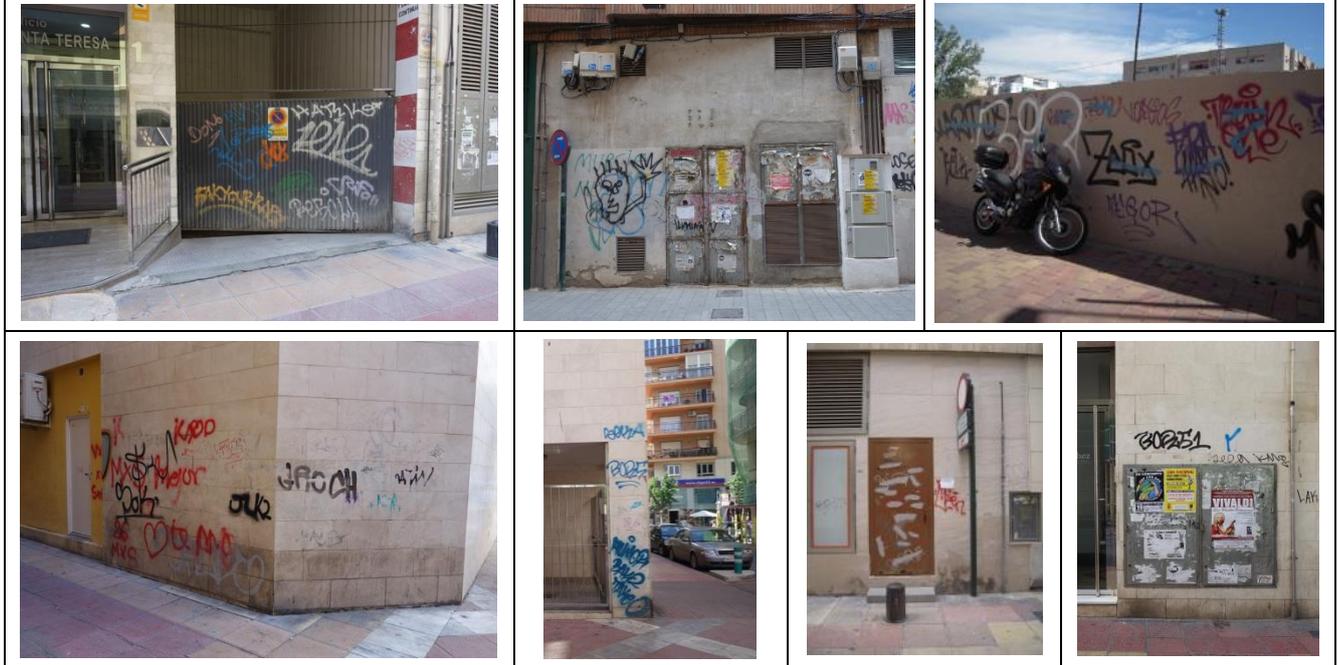
CATÁLOGO DE BIENES MUEBLES, INMUEBLES Y ARQUEOLÓGICOS DEL PD-CSE	Nº CATÁLOGO
ELEMENTOS DISTORSIONANTES	ESE-D-002

GRAFITIS Y PEGATINAS

La presencia de grafitis y pegatinas en algunas fachadas del ámbito generan una mala imagen al entorno del BIC.

Se calcula que la superficie de fachadas y farolas con grafitis y pegatinas es de 20 m². El precio estimado de la eliminación de grafitis de pintura sobre ladrillo o piedra es de 25€/m². Por lo tanto, la limpieza de grafitis y pegatinas del ámbito sería, aproximadamente, de 500 €.

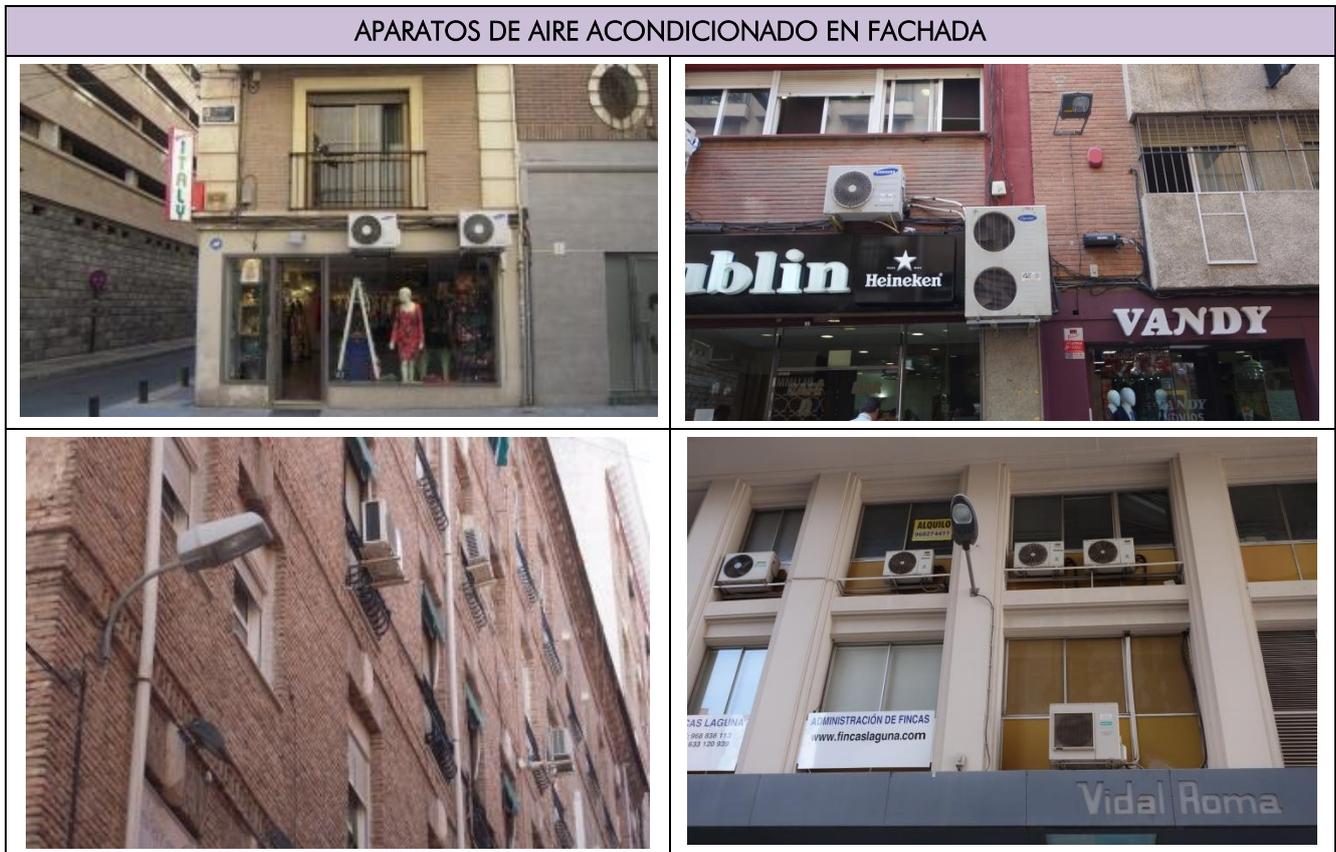
CATÁLOGO DE BIENES MUEBLES, INMUEBLES Y ARQUEOLÓGICOS DEL PD-CSE	Nº CATÁLOGO
ELEMENTOS DISTORSIONANTES	ESE-D-003

Muchas viviendas, comercios u oficinas del entorno han instalado la unidad exterior del aparato de aire acondicionado en la fachada del edificio, afectando negativamente a la composición de cada fachada y en consecuencia, al conjunto del entorno. La instalación de aparatos de ventilación y acondicionamiento de aire está prohibida en todo el conjunto Histórico-Artístico de Murcia (PECHA 9.12.) al igual que cualquier otra instalación visible desde la vía pública.

El costo de la actuación dependerá de cada caso concreto, de lo que exista y de la modificación que se desee realizar. Los gastos correrán a cargo de los particulares.

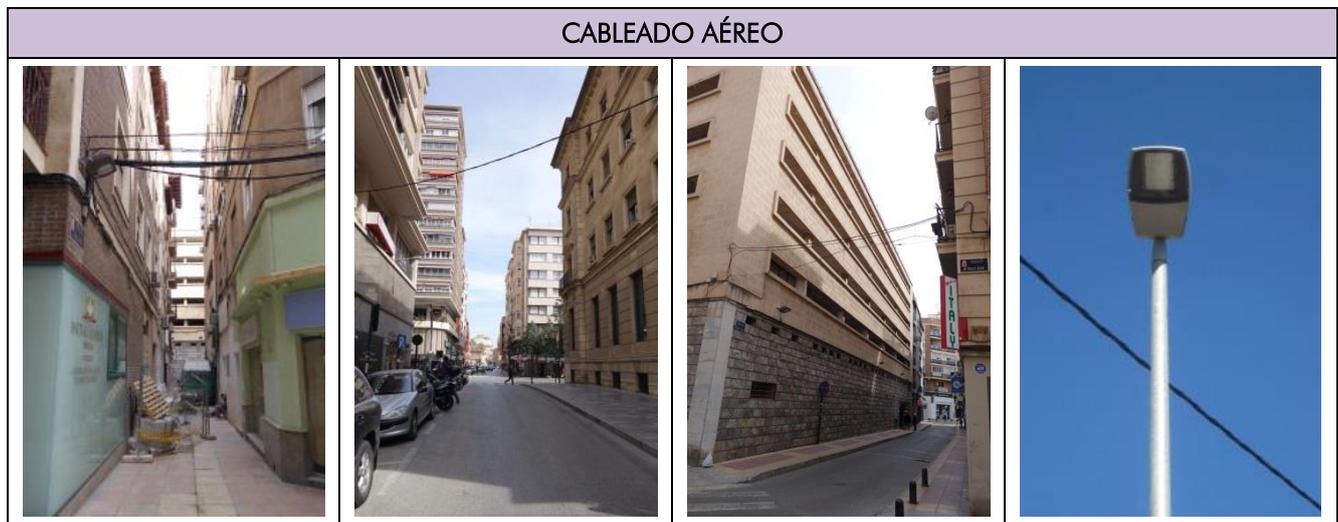
CATÁLOGO DE BIENES MUEBLES, INMUEBLES Y ARQUEOLÓGICOS DEL PD-CSE	Nº CATÁLOGO
ELEMENTOS DISTORSIONANTES	ESE-D-004

El cableado, ya sea eléctrico, telefónico, audiovisual, etc., que suministra a varios edificios, pasa de uno a otro cruzando las calles por el aire, generando un gran impacto visual que, además, incumple la normativa de protección de Casco Histórico de Murcia. En su artículo 9.11., el PECHA prohíbe los cableados y tendidos (eléctricos, telefónicos, audiovisuales, etc.) aéreos, debiendo realizarse los empotramientos necesarios en los edificios. Asimismo, toda instalación o servicio que obligatoriamente discurra por fachada, (conducción de gas, etc.), se integrará en el diseño global.

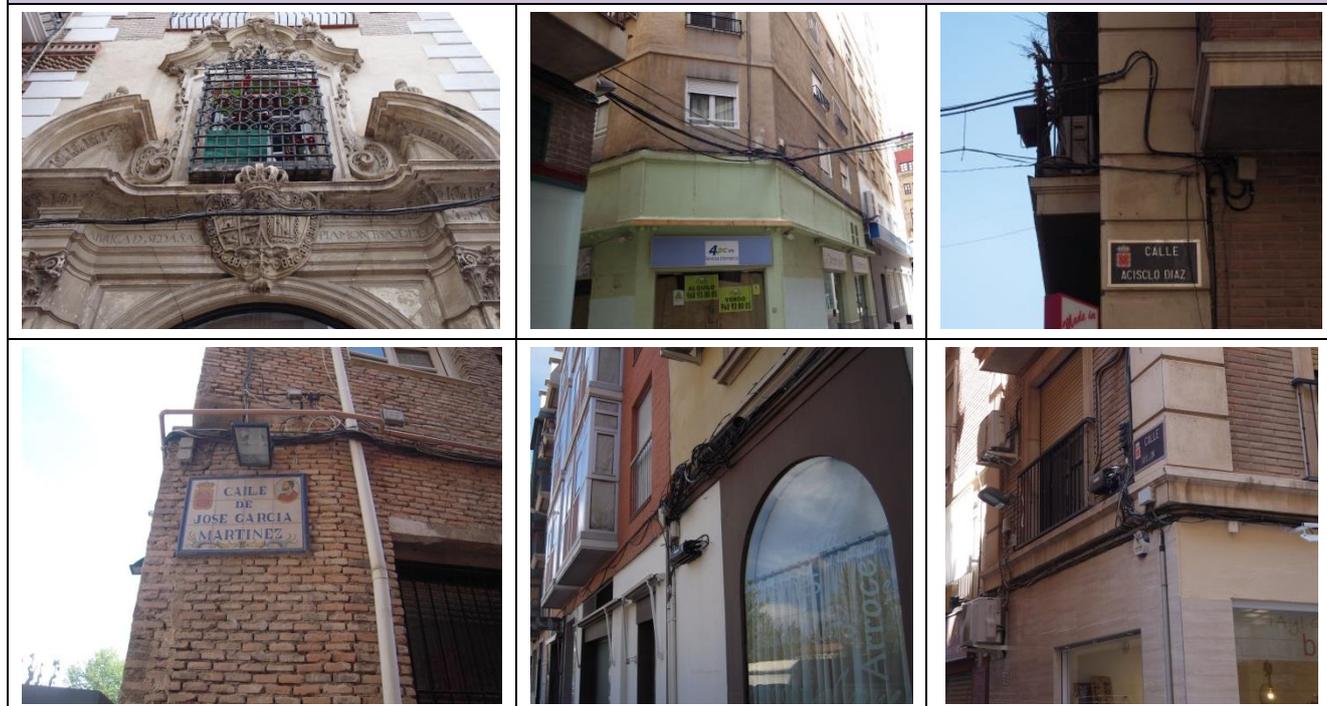
CATÁLOGO DE BIENES MUEBLES, INMUEBLES Y ARQUEOLÓGICOS DEL PD-CSE	Nº CATÁLOGO
ELEMENTOS DISTORSIONANTES	ESE-D-005

CABLES EN FACHADAS

El cableado de suministro eléctrico, telefónico, audiovisual, etc., en su recorrido de uno edificio a otro y hasta el interior de cada edificio, pasa por las fachadas sin demasiado orden ni cuidado estético, generando un gran impacto visual que, además, incumple la normativa de protección de Casco Histórico de Murcia. En su artículo 9.11., el PECHA prohíbe los cableados y tendidos (eléctricos, telefónicos, audiovisuales, etc.) aéreos, debiendo realizarse los empotramientos necesarios en los edificios. Asimismo, toda instalación o servicio que obligatoriamente discorra por fachada, (conducción de gas, etc.), se integrará en el diseño global.

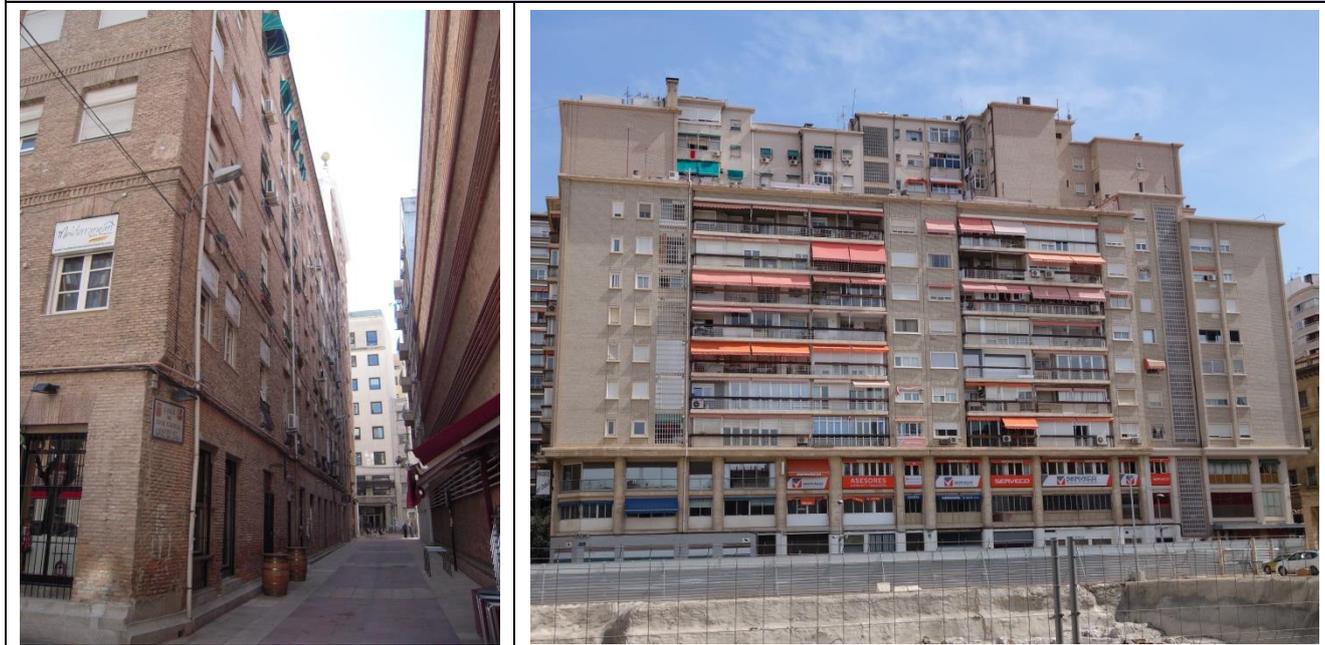
CATÁLOGO DE BIENES MUEBLES, INMUEBLES Y ARQUEOLÓGICOS DEL PD-CSE	Nº CATÁLOGO
ELEMENTOS DISTORSIONANTES	ESE-D-006

TOLDOS

En el ámbito, por ser entorno de BIC, los toldos y elementos adicionales a la fachada, estarán diseñados de manera conjunta e integrada a la fachada (9.14. PECHA). Aunque más de un edificio cuenta con toldos, sólo en el caso de no estar integrado se recoge como elemento distorsionante.

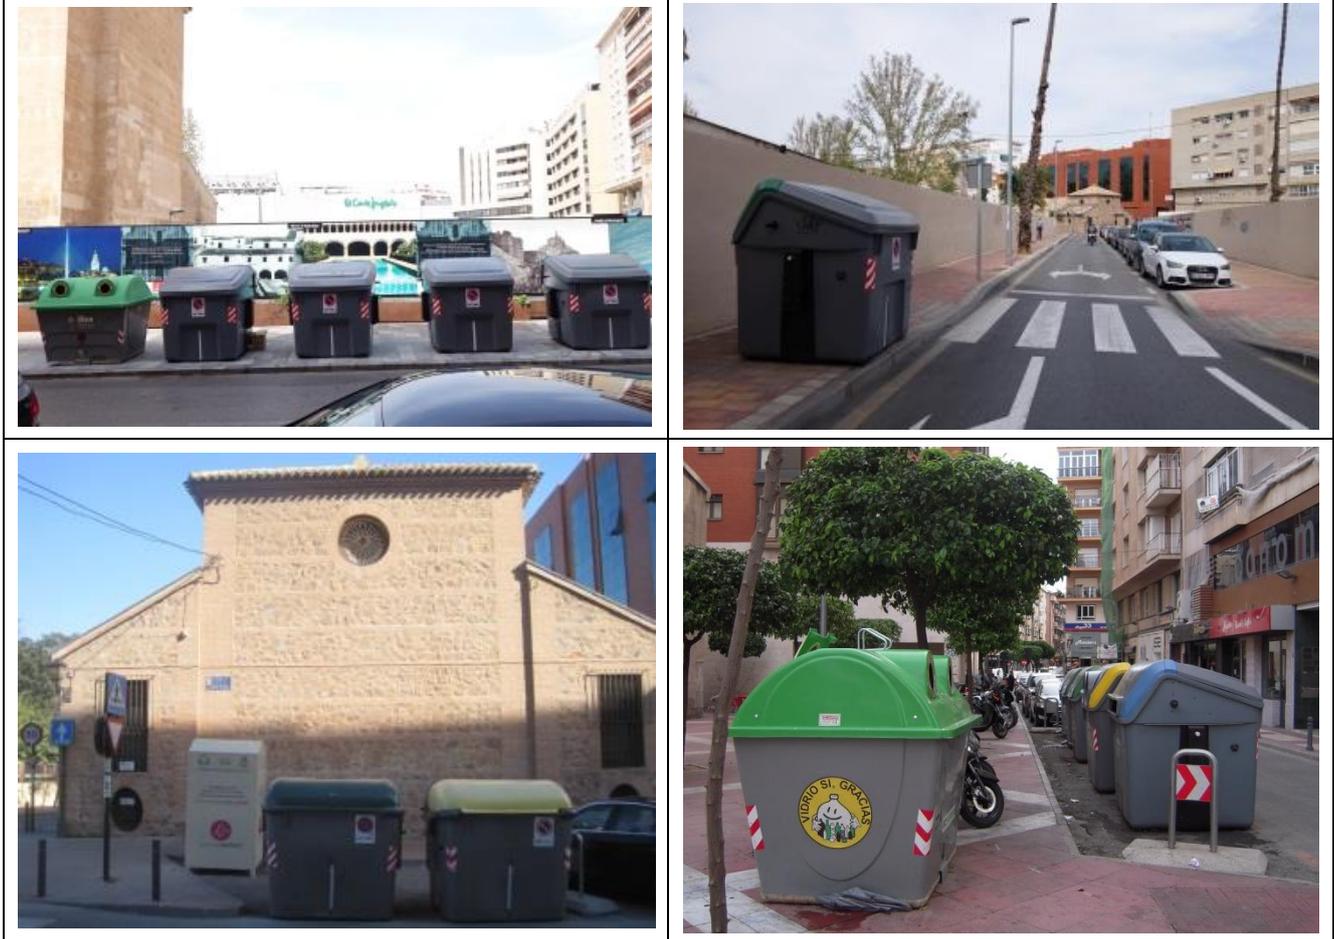
CATÁLOGO DE BIENES MUEBLES, INMUEBLES Y ARQUEOLÓGICOS DEL PD-CSE	Nº CATÁLOGO
ELEMENTOS DISTORSIONANTES	ESE-D-007

CONTENEDORES

En varias calles del ámbito se localizan los contenedores de residuos urbanos necesarios para el buen funcionamiento de la ciudad, pero estos se encuentran demasiado cerca de inmuebles patrimoniales (Iglesia de San Esteban, Iglesia de San Miguel, Iglesia de Pasos de Santiago y de la Zona Arqueológica), a veces obstaculizando el paso, como en la calle Antonio González Conejero Martínez, o simplemente afeando el entorno.

La valoración de la actuación estará incluida en el presupuesto de las obras de renovación urbana que se lleven a cabo en el entorno, como consecuencia del desarrollo del PD CSE.

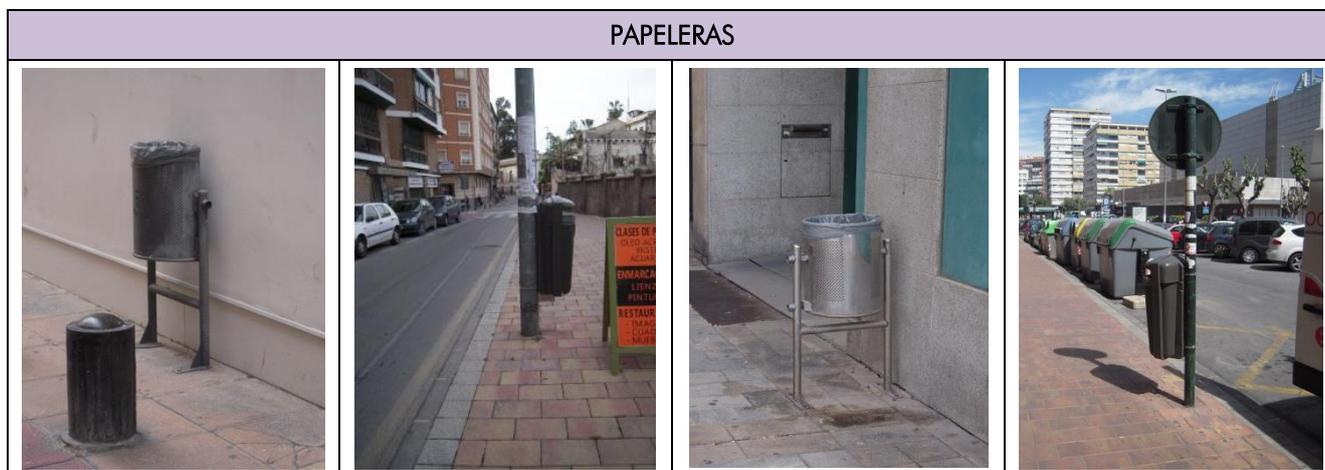
CATÁLOGO DE BIENES MUEBLES, INMUEBLES Y ARQUEOLÓGICOS DEL PD-CSE	Nº CATÁLOGO
ELEMENTOS DISTORSIONANTES	ESE-D-008

El número de papeleras presentes en el ámbito no es grande. A pesar de ello, son desiguales y no siempre están situadas en el mejor lugar, o por accesibilidad o por estética.

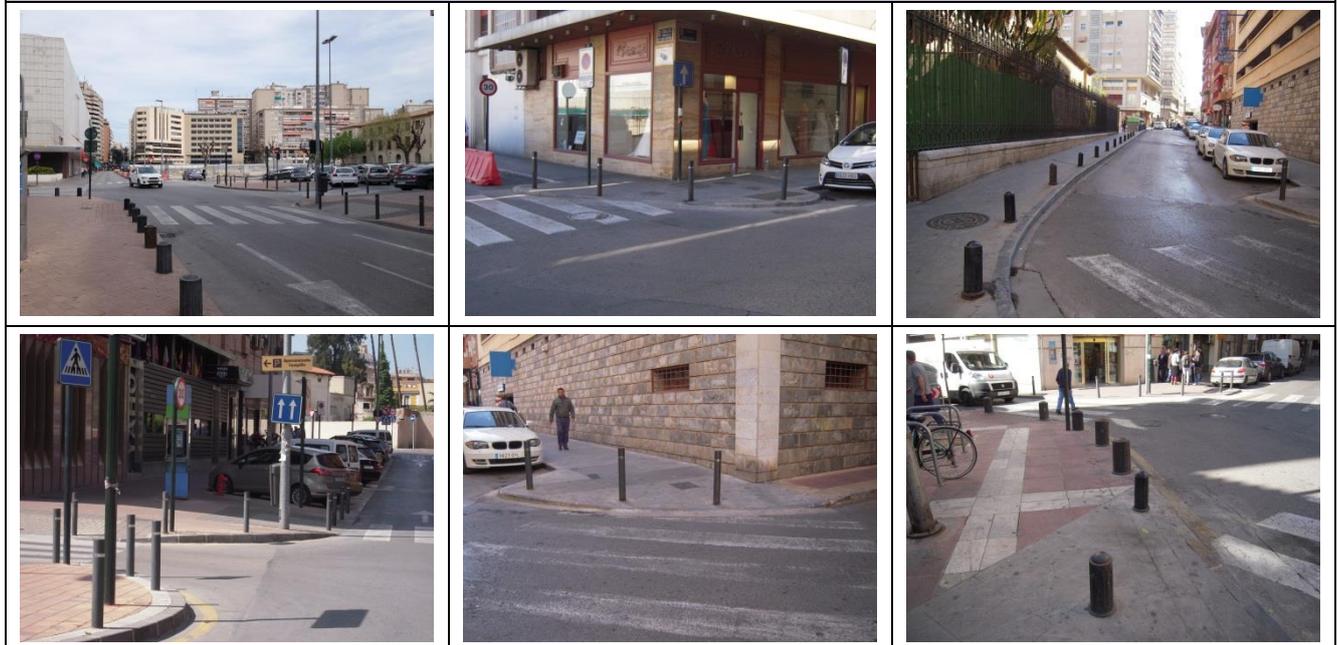
CATÁLOGO DE BIENES MUEBLES, INMUEBLES Y ARQUEOLÓGICOS DEL PD-CSE	Nº CATÁLOGO
ELEMENTOS DISTORSIONANTES	ESE-D-009

BOLARDOS

El bolardo, empleado como obstáculo al paso o aparcamiento de vehículos en sitios indebidos, es un elemento recurrente en el ámbito, pero no siempre se emplea correctamente.

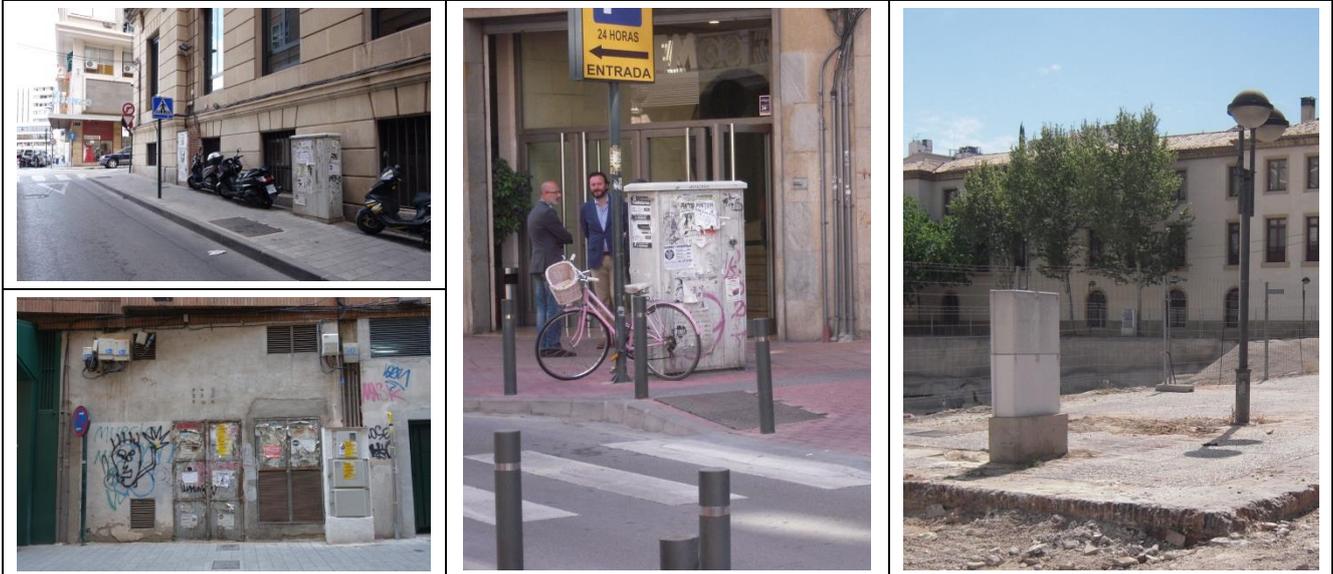
CATÁLOGO DE BIENES MUEBLES, INMUEBLES Y ARQUEOLÓGICOS DEL PD-CSE	Nº CATÁLOGO
ELEMENTOS DISTORSIONANTES	ESE-D-010

CUADROS ELÉCTRICOS

En el ámbito, invadiendo la vía pública, se localizan varios armarios de cuadros eléctricos, bien de alumbrado público o de algún edificio.

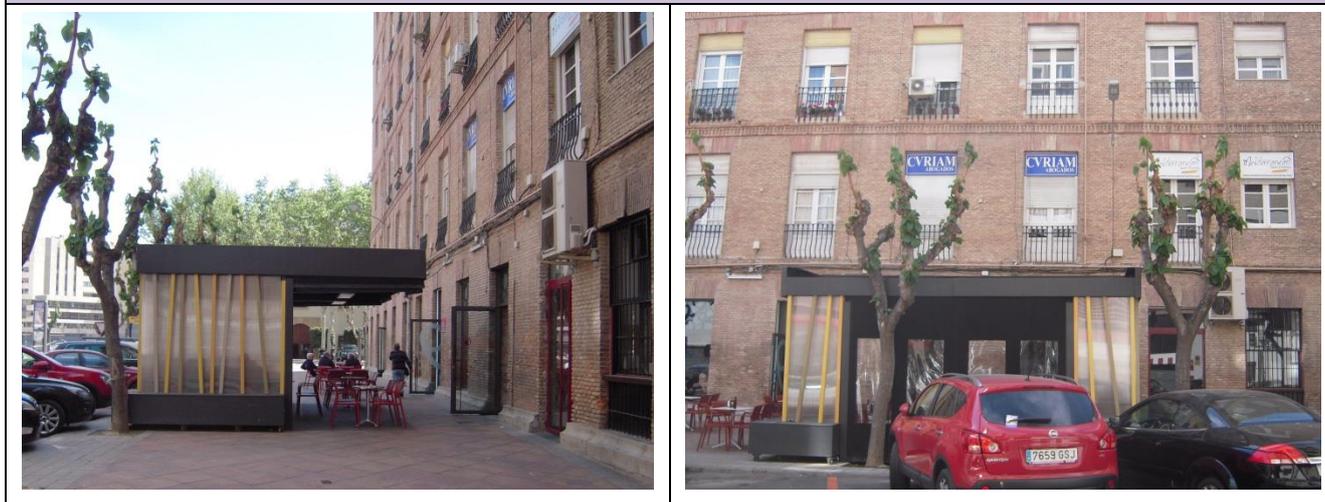
CATÁLOGO DE BIENES MUEBLES, INMUEBLES Y ARQUEOLÓGICOS DEL PD-CSE	Nº CATÁLOGO
ELEMENTOS DISTORSIONANTES	ESE-D-011

TERRAZAS

La ciudad de Murcia cuenta con una “Ordenanza Reguladora de la Ocupación de la Vía Pública con Terrazas y otras Instalaciones”. En el ámbito hay varias terrazas, sobre todo cerca de la Casa Nueve Pisos, y todas cumplen con las exigencias de la ordenanza excepto una, situada en la calle Madre Esperanza.
