03.2. INVENTARIO DE ELEMENTOS DISTORSIONANTES DEL CSE

El inventario de los elementos distorsionantes consiste en una relación ordenada, detallada y valorada de aquellos elementos, inmuebles o aspectos distorsionantes existentes en el Conjunto San Esteban.

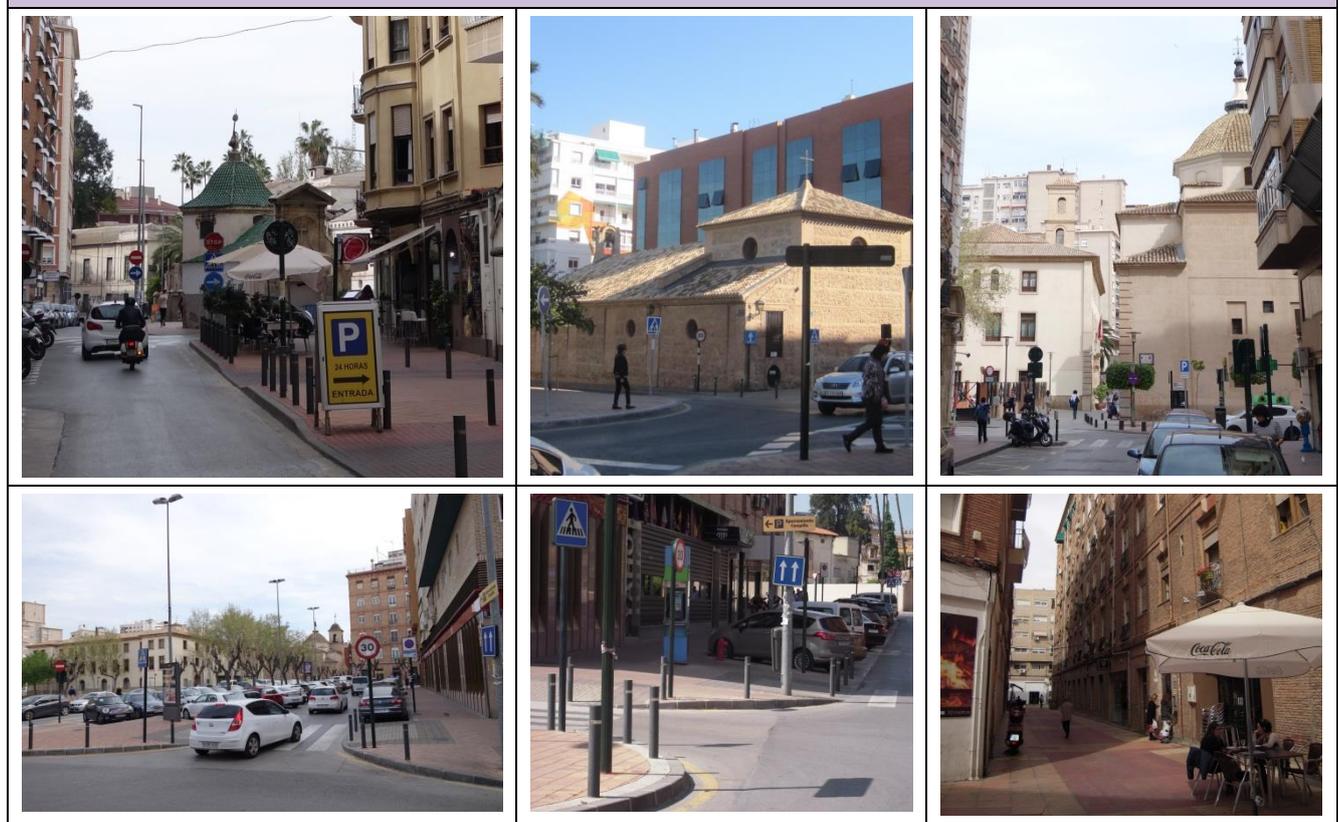
CATÁLOGO DE BIENES MUEBLES, INMUEBLES Y ARQUEOLÓGICOS DEL PD-CSE	Nº CATÁLOGO
ELEMENTOS DISTORSIONANTES	ESE-D-012

VISUALES INTERRUMPIDAS

En el ámbito de detecta la presencia de elementos propios del vial en lugares en los que se interrumpe la visual de algún inmueble de interés patrimonial. Estos elementos son principalmente señales de tráfico, de señalización tipo AIMPE y de señalización urbana en general, así como las sombrillas y toldos instalados en terrazas.

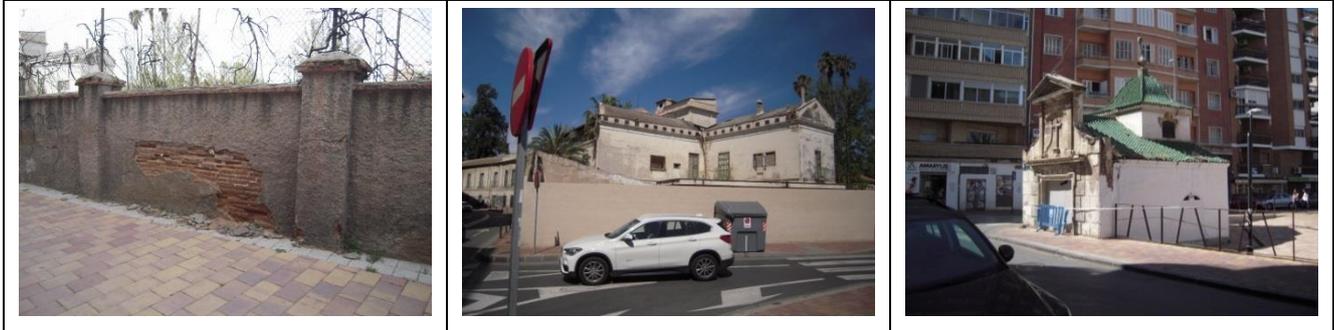
CATÁLOGO DE BIENES MUEBLES, INMUEBLES Y ARQUEOLÓGICOS DEL PD-CSE	Nº CATÁLOGO
ELEMENTOS DISTORSIONANTES	ESE-D-013

ELEMENTOS EN MAL ESTADO

Se consideran como elementos que distorsionan el ámbito aquellos que, por no estar en buenas condiciones de seguridad, salubridad y ornato públicos, de acuerdo con lo dispuesto en la normativa vigente, afectan negativamente a la estética y las visuales del ámbito.
