**MODIFICACION P.E.C.H.A. DEL  
P.G.O.U. DE MURCIA  
EDIFICIO "BOLA DE ORO"  
FICHA 2ED-009**

ANEXO III  
INFORME DEL ESTADO DE LA ESTRUCTURA

Se ha encargado al gabinete técnico ACE edificación S.L. un estudio del estado actual de la estructura que se adjunta como ANEXO III

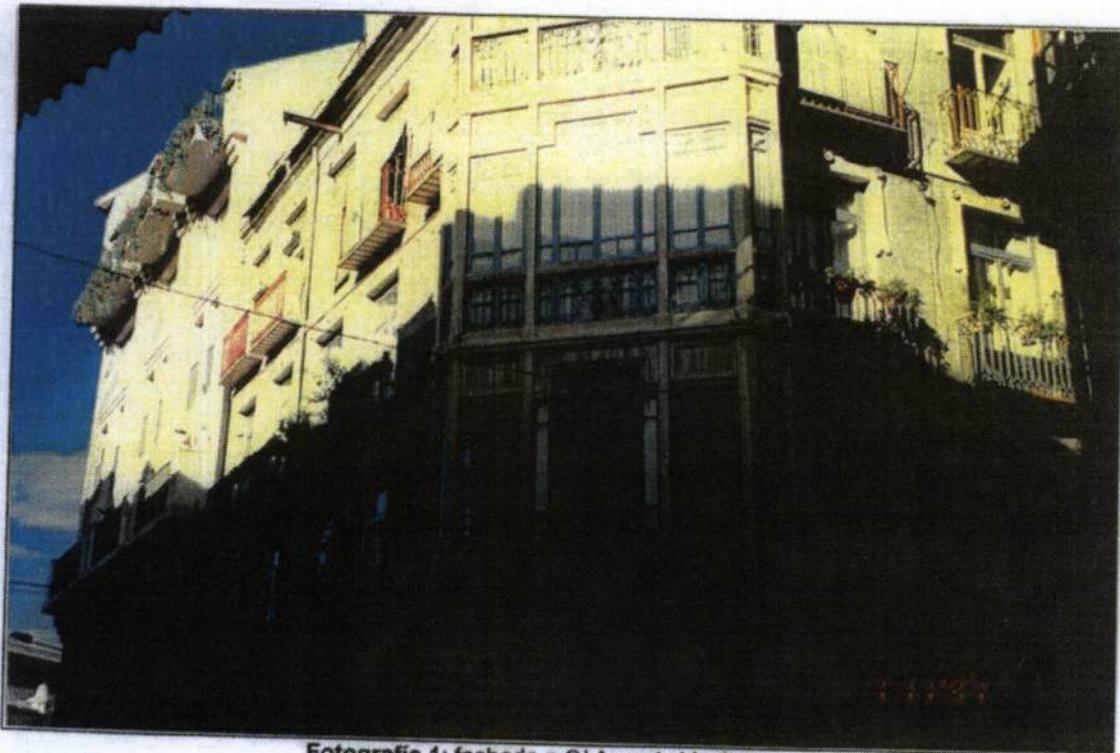
Fotografía 1: fachada a C/ Arco de Verónicas.

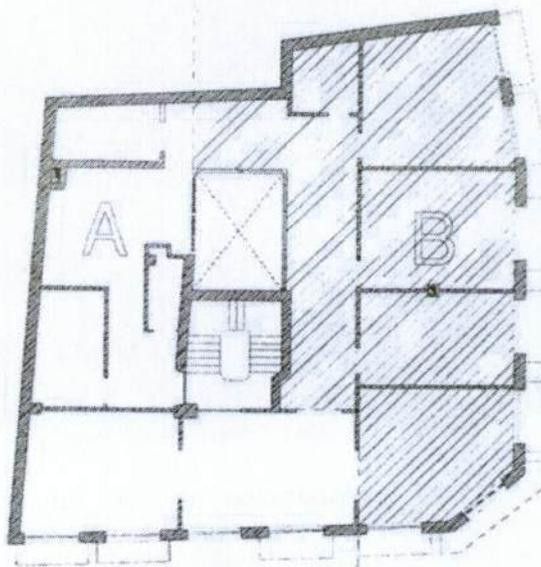
De las dos partes que componen el edificio distinguimos como **A** aquella en la que la estructura es a base de muros de carga y forjados de vigas de madera, y como **B** la que presenta pórticos de perfiles metálicos.

Figura 1: esquema de planta en el que se distinguen las dos tipologías estructurales.

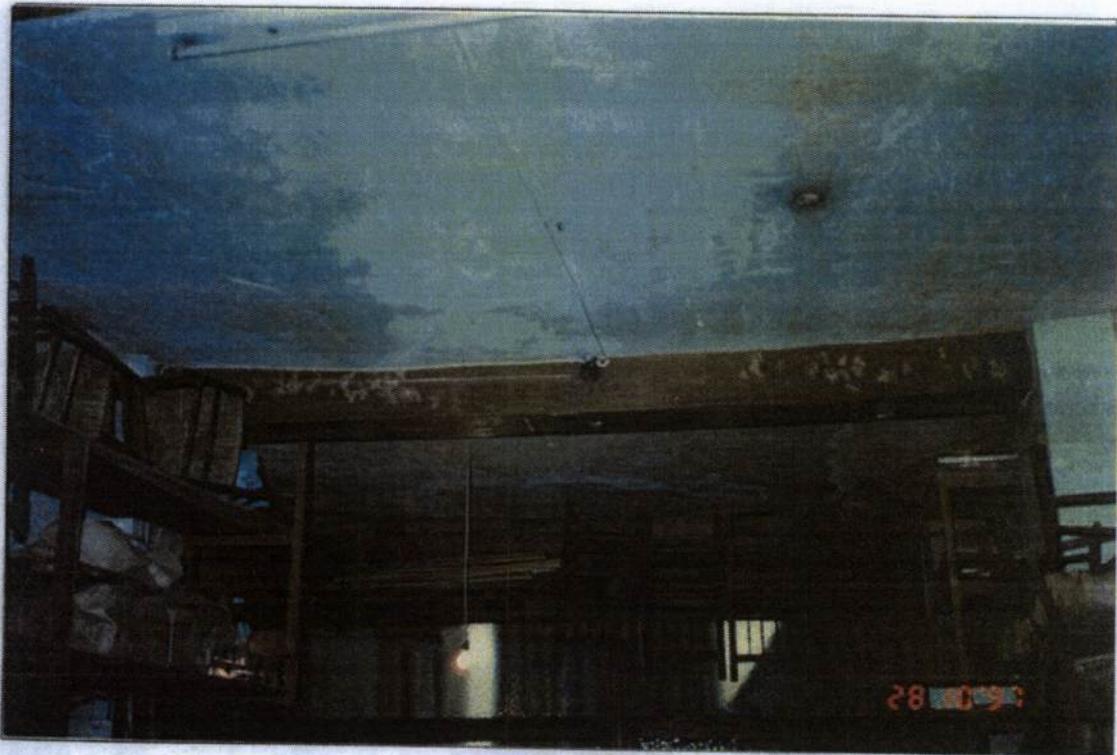
La zona A (fotografía 2) está formada por dos crujías de muros de fábrica de ladrillo macizo de 1 1/2 pie de espesor, y entramados de vigas de madera de sección 20x25 cm., viguetas, también de madera, de sección 8x8 cm. con intereje 38 cm. y revoltón de yeso (fotografía 3/página 5).

**Fotografía 2:** trastienda del local comercial. Fotografía del techo en la que se puede observar la disposición de las jácenas de madera.

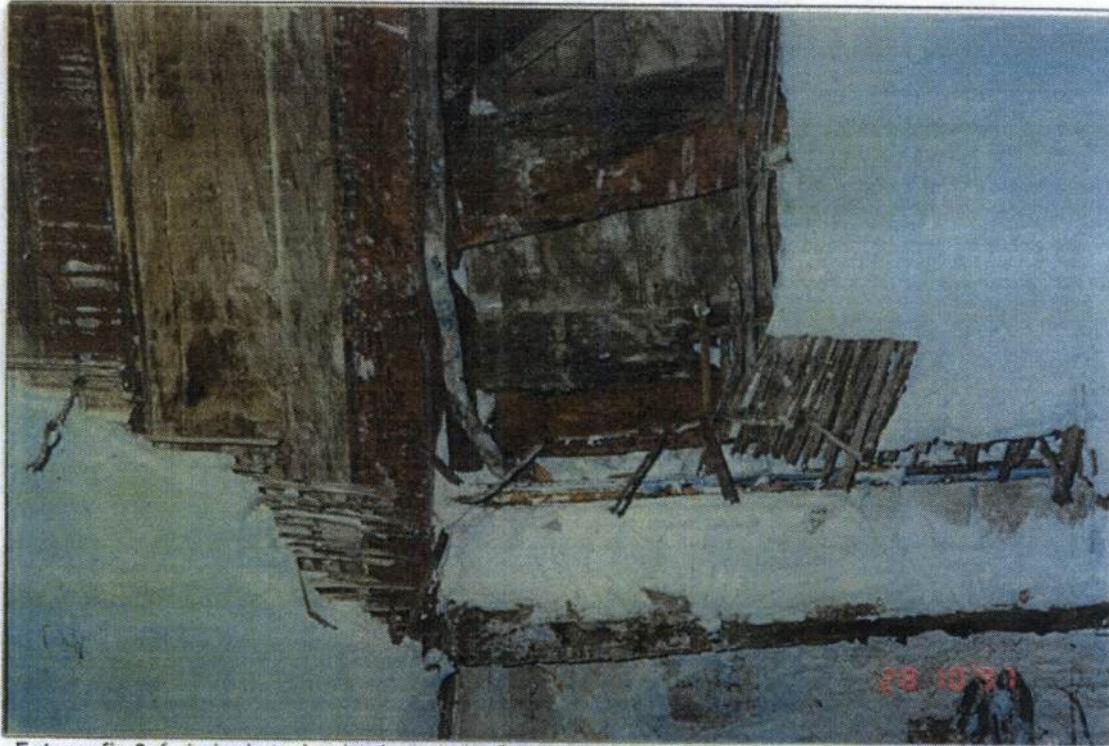
Fotografía 3: forjado de techo de planta baja. Se pueden observar las viguetas de madera y el revoltón de mortero de yeso. También se puede observar con unas viguetas embrochalan en otras.

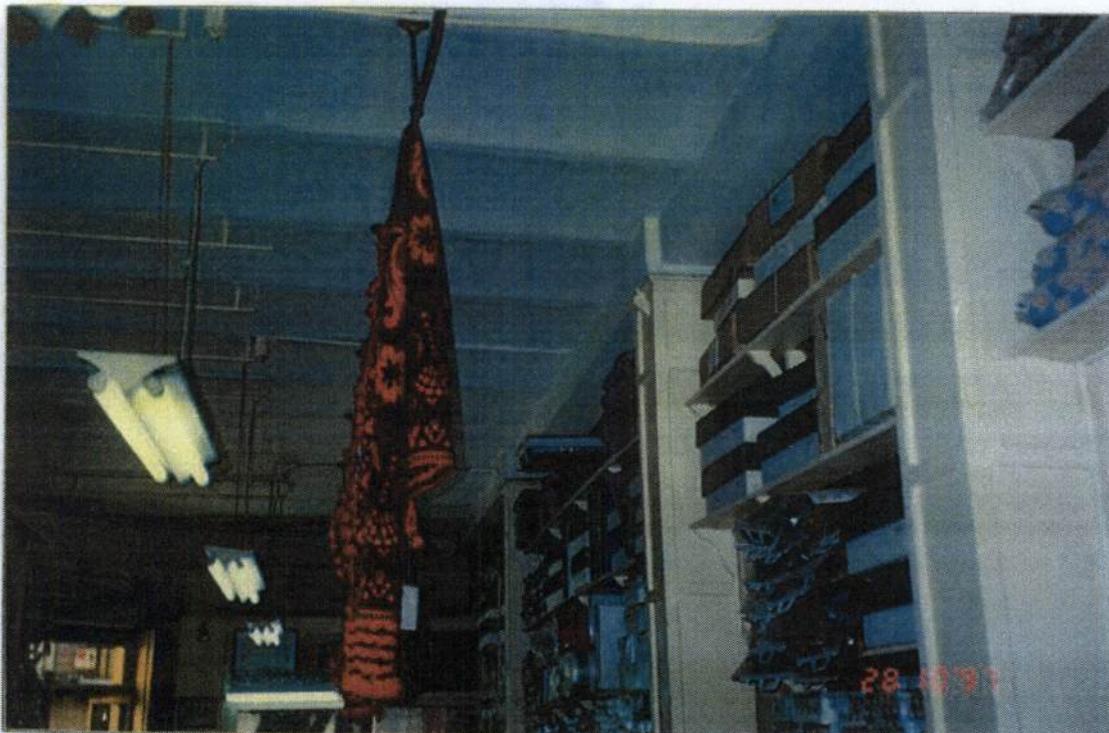
Fotografía 4: zona de atención al público del local comercial. A la derecha de la imagen, en primer plano se pueden ver los pilares metálicos revestidos con madera, y en el techo la disposición del forjado con viguetas metálicas y revoltón.

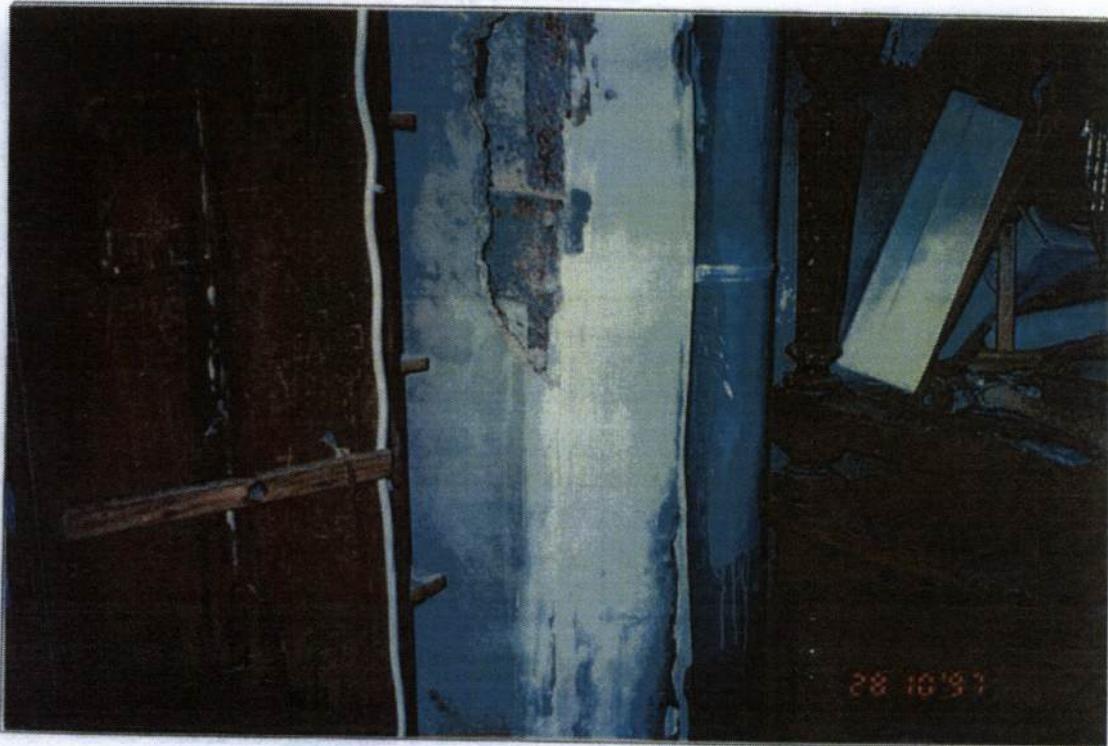
Fotografía 5: imagen de la cata efectuada en el pilar número 8 de planta baja en el que se pueden ver uno de los perfiles IPN-160, la presilla con uniones roblonadas y en núcleo entre perfiles relleno de hormigón.

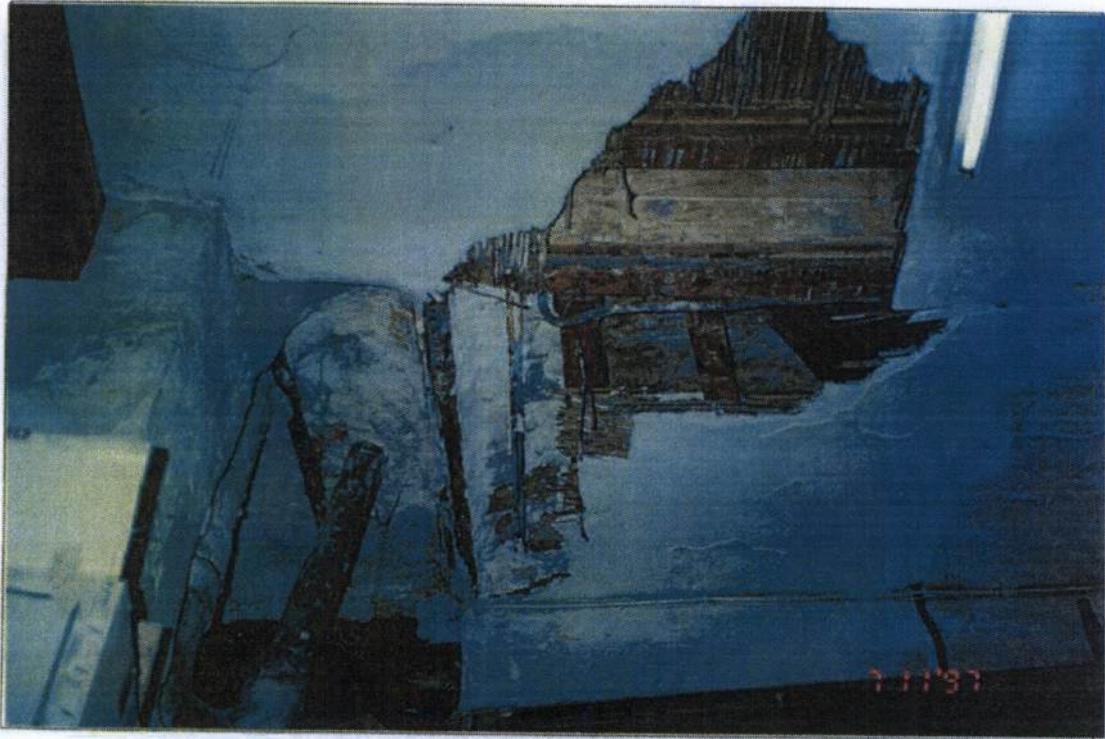
Fotografía 6.

Los forjados situados en las zonas de aseos y cocina son lo que presentan mayores deterioros. El de techo de planta baja es más dañado, con viguetas embrochadas a otras (fotografía 6 / página 7), muy dañadas, y que presentan prótesis metálicas con fuertes corrosiones (fotografía 7 / página 7).

Respecto a los entramados de madera, lo aconsejable sería sustituirlos ya que su estado de deterioro está muy avanzado. No obstante, si se desea mantenerlos, consideramos necesario disponer otra estructura que realmente trabaje como portante, acometiendo sobre los primeros los trabajos de reparación y tratamiento que eviten la progresión de las pudriciones y los ataques de xilófagos.

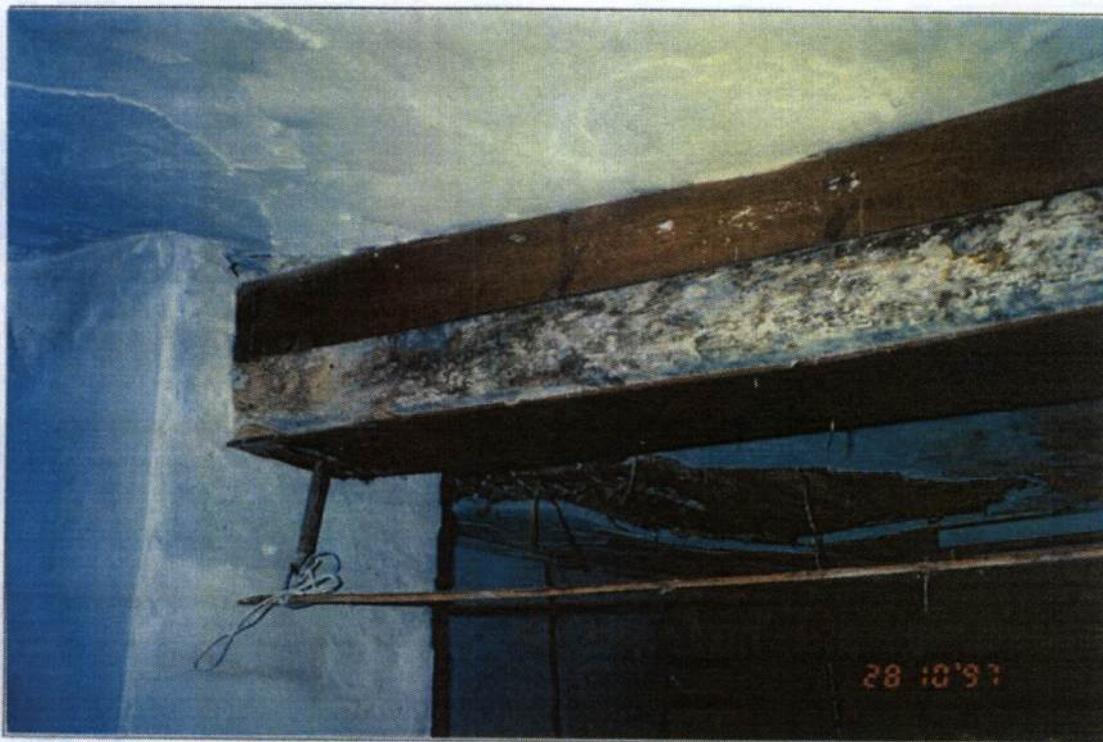
Las vigas de madera situadas bajo las zonas de aseos son las que presentan mayor grado de deterioro, con pudriciones y ataques profundos de xilófagos (fotografía 8 / página 8).

**Fotografía 8:** viga del techo de planta baja (trastienda del local comercial) en la que se pueden ver los ataques y pudriciones que presenta.

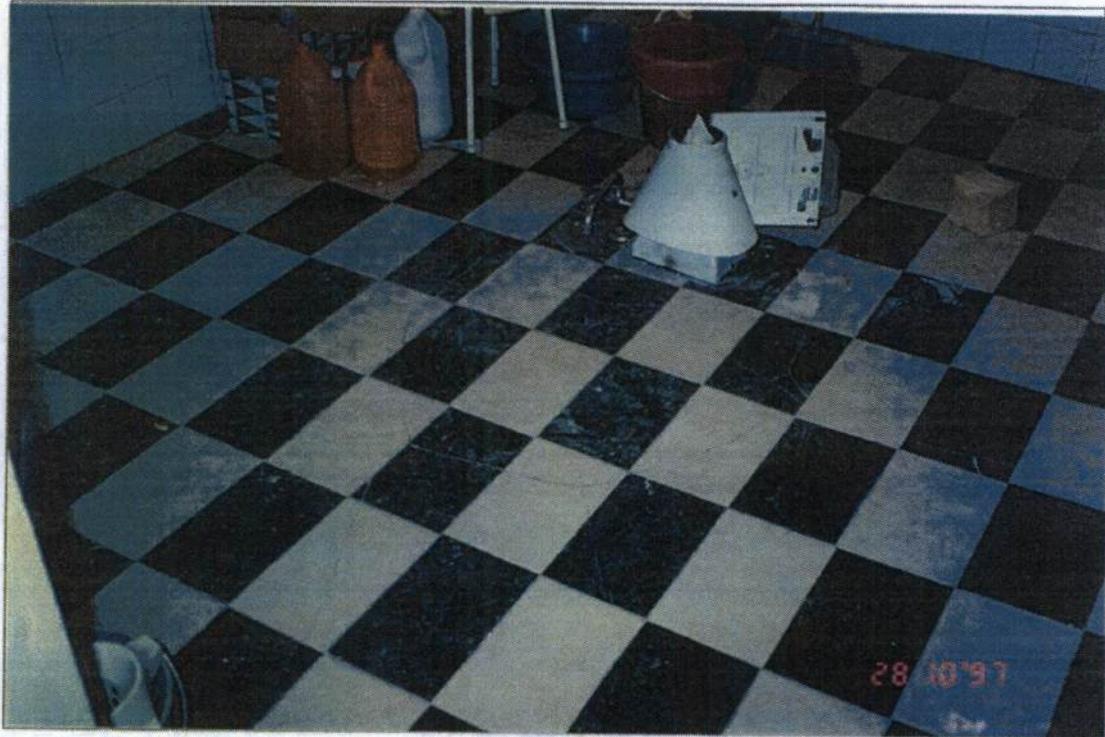
Fotografía 9.

En los pavimentos colocados sobre estos forjados se aprecian fuertes deformaciones, con baldosas sueltas o rotas (fotografía 9 / página 9).

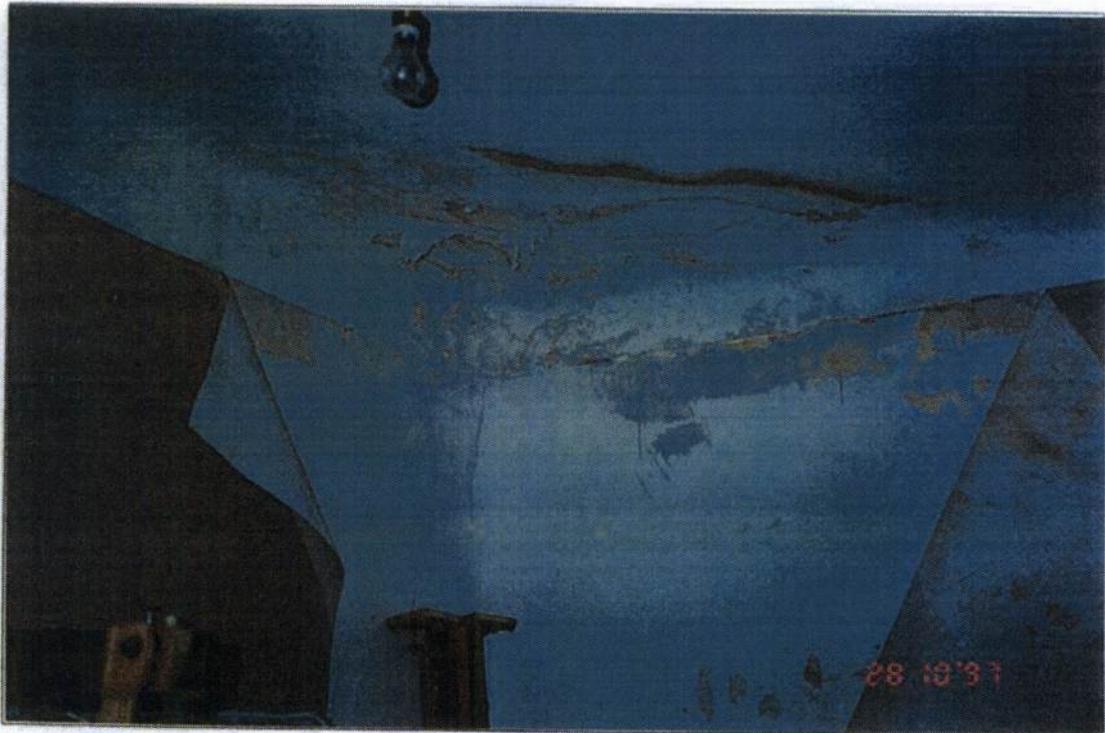
Fotografía 10.

En cerramientos y tabiquerías interiores no se aprecian grietas ni fisuras excepto la reflejada en la fotografía 10 (página 9), que está localizada en la pared medianera izquierda de la zona A con el edificio colindante, en la planta primera, donde además también se aprecian humedades procedentes del piso superior.

d) Reparación de grietas y fisuras, mediante grapas de acero en el primer caso y malla de PVC en el segundo previo picado y saneamiento.

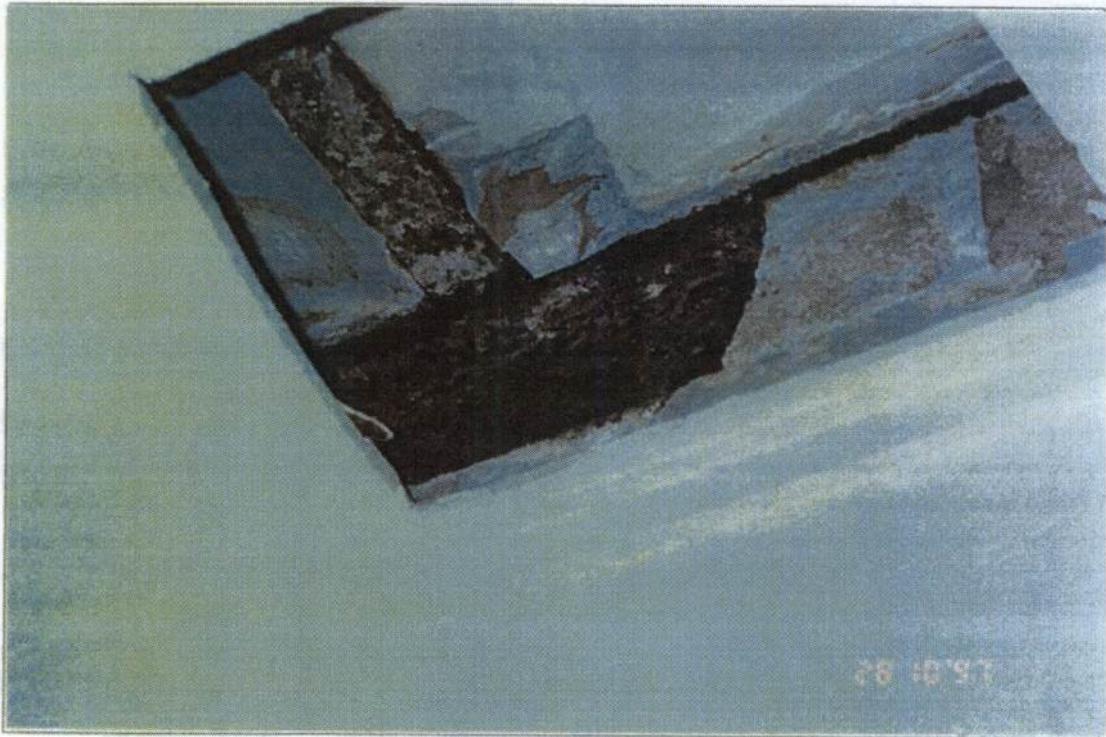
Fotografía 12.

En la estructura metálica de la zona B, en general, solo se aprecian corrosiones del metal que está en contacto con los revestimientos de yeso (fotografía 12 / página 11), aunque en algunos puntos muy localizados los deterioros son de mayor magnitud. En la generalidad de la estructura, y por lo que hemos podido apreciar en las catas, los elementos presentan corrosión superficial, que en la mayoría de los casos no suponen una pérdida de sección importante.

c) Reparación y saneamiento de corrosión en vigas, viguetas y pilares de acero en techo de plantas baja y primera.

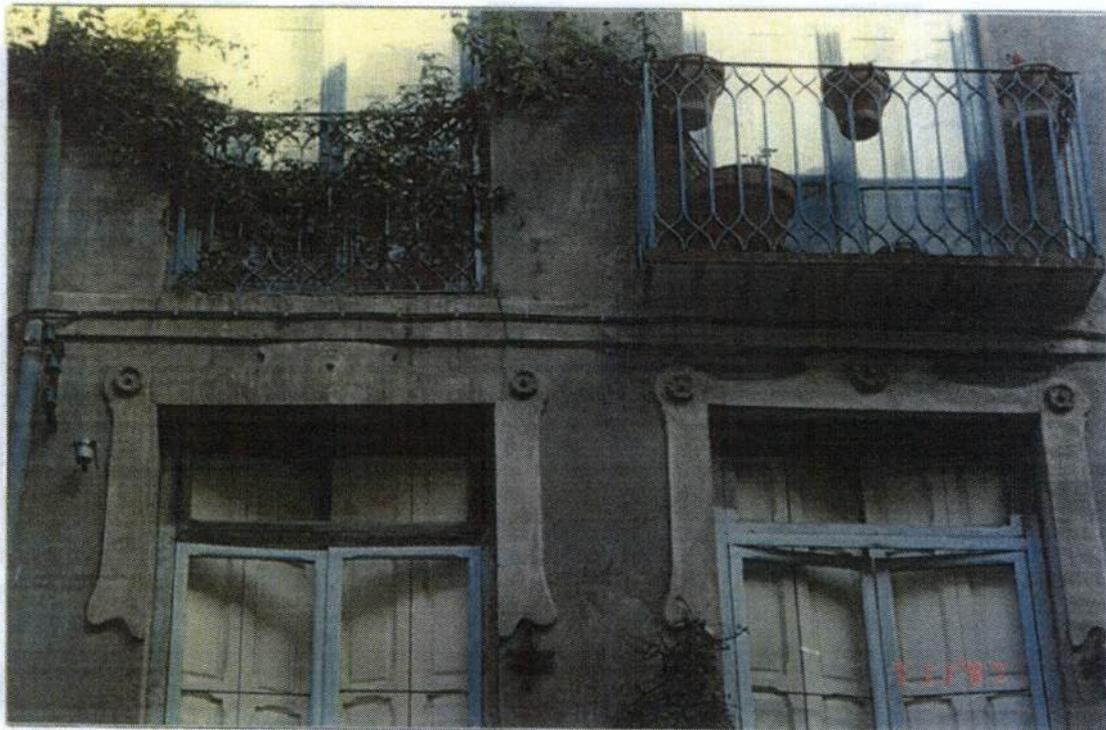
Fotografía 13.

En las fachadas las grietas si son más numerosas aunque, en general, no son de gran magnitud (fotografía 13/ página 11), localizándose principalmente en los vértices de los huecos de ventana. La fachada que presenta mayores daños es la de la C/ Aduana.

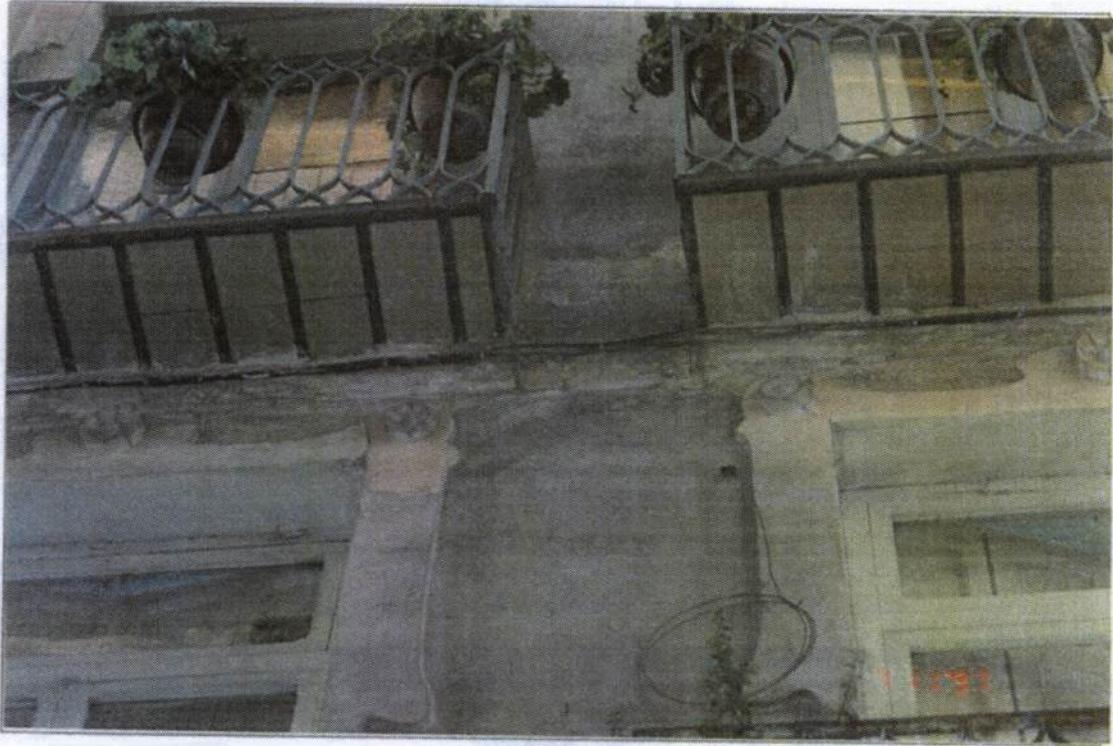
Fotografía 14.

Se Pueden observar otros deterioros tales como desprendimientos del enfoscado, molduras fisuradas, o pintura desprendida (fotografía 14 / página 12).

b) Saneamiento de cornisas, sustituyendo piezas o partes deterioradas, con molduras idénticas realizadas con yeso aditivado o escayola con tratamiento impermeabilizante.

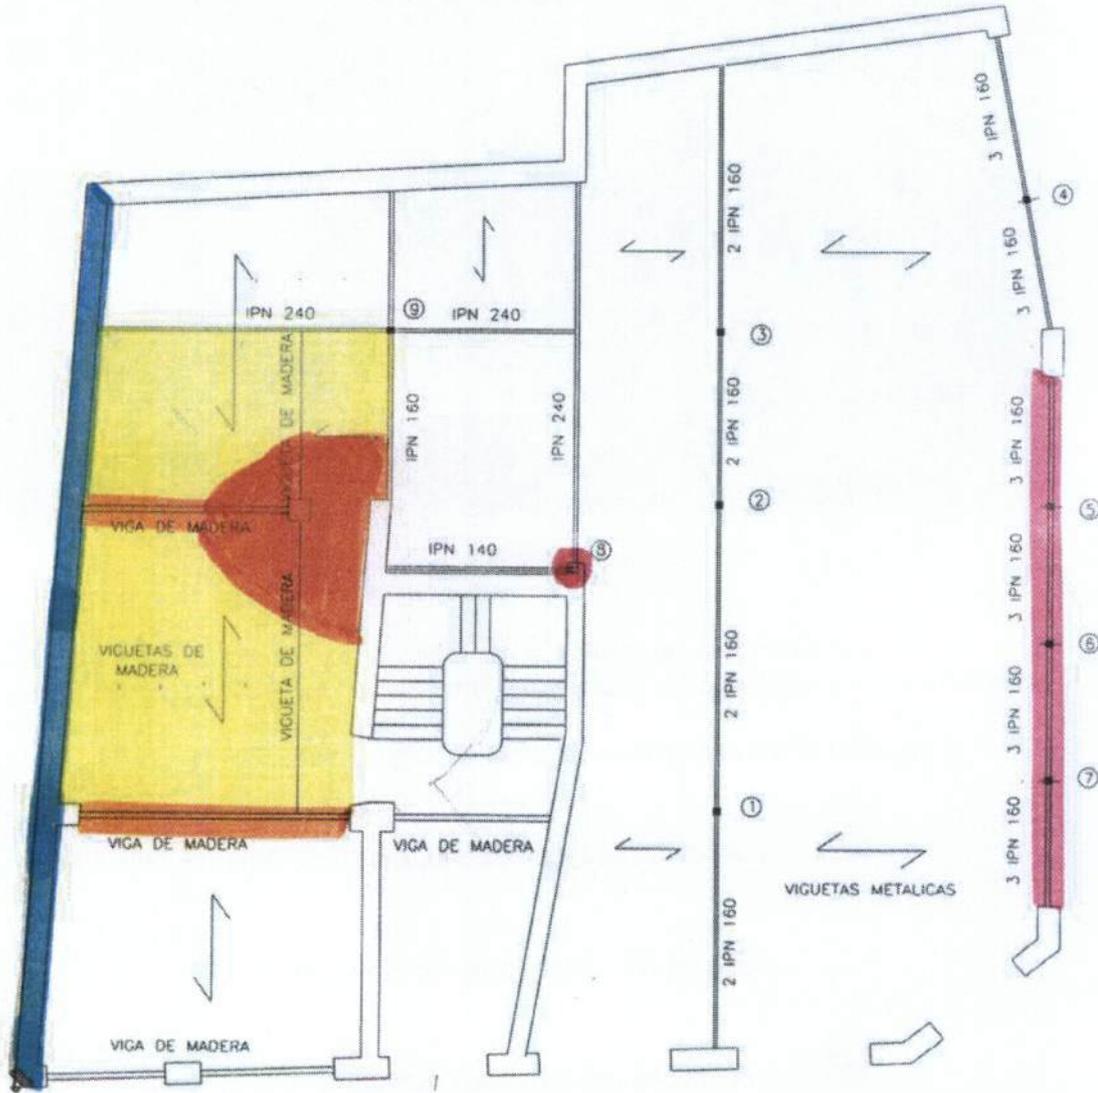
Figura 2: deterioros. Estructura techo de planta baja.

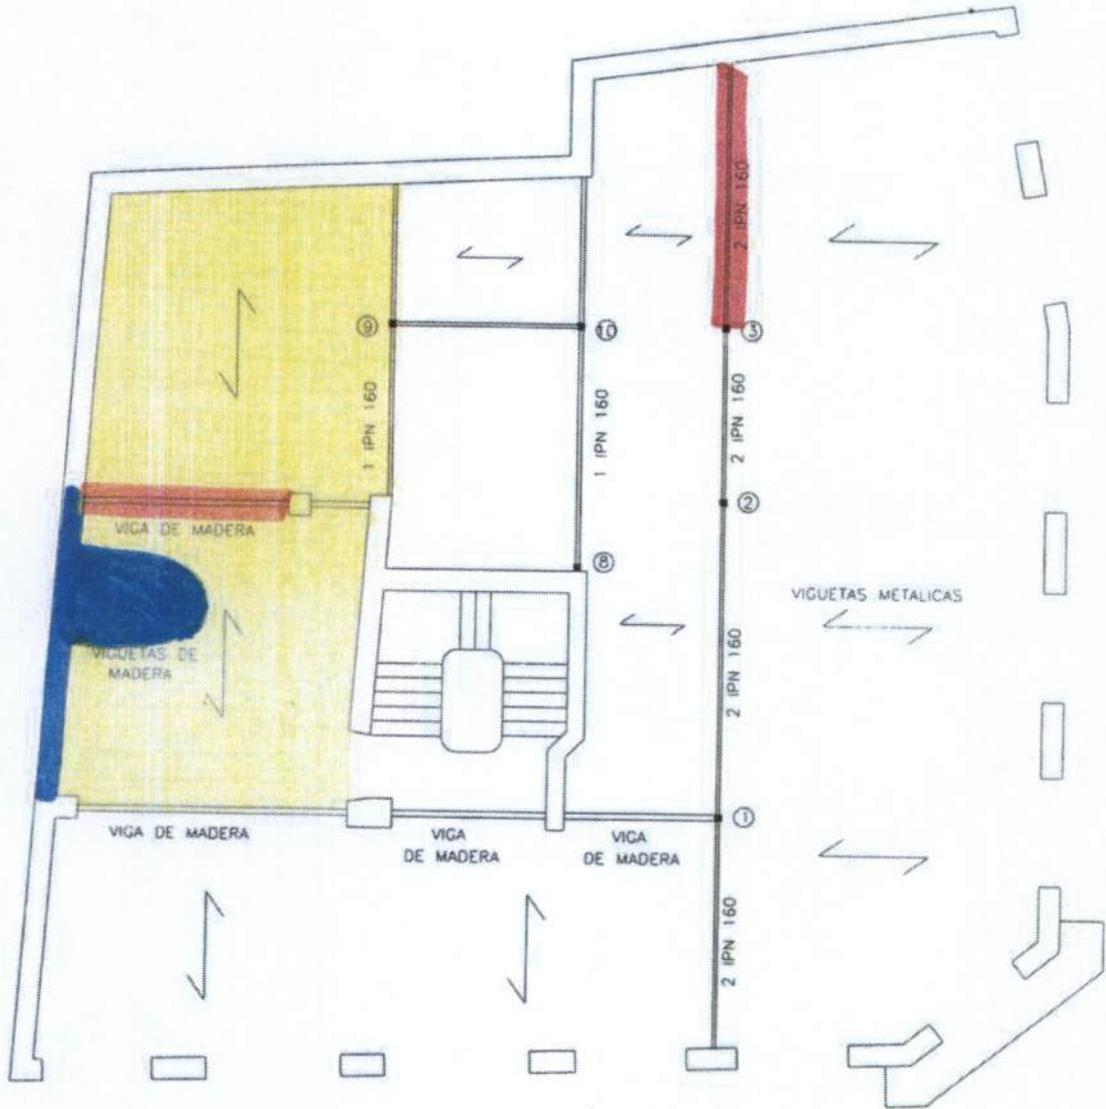
Figura 3: deterioros. Estructura techo de planta primera.

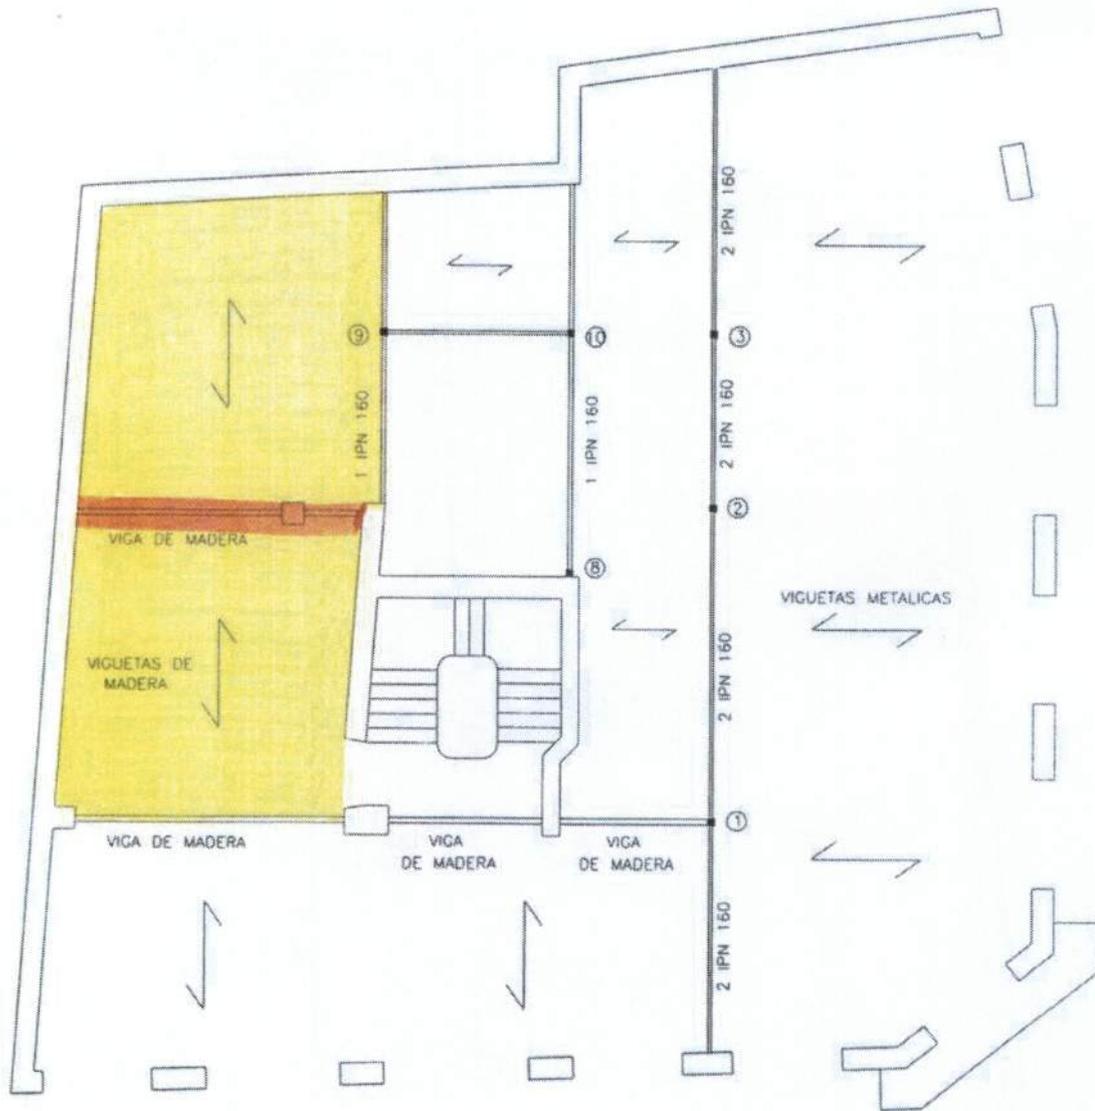
Figura 4: deterioros. Estructura techo de planta segunda.

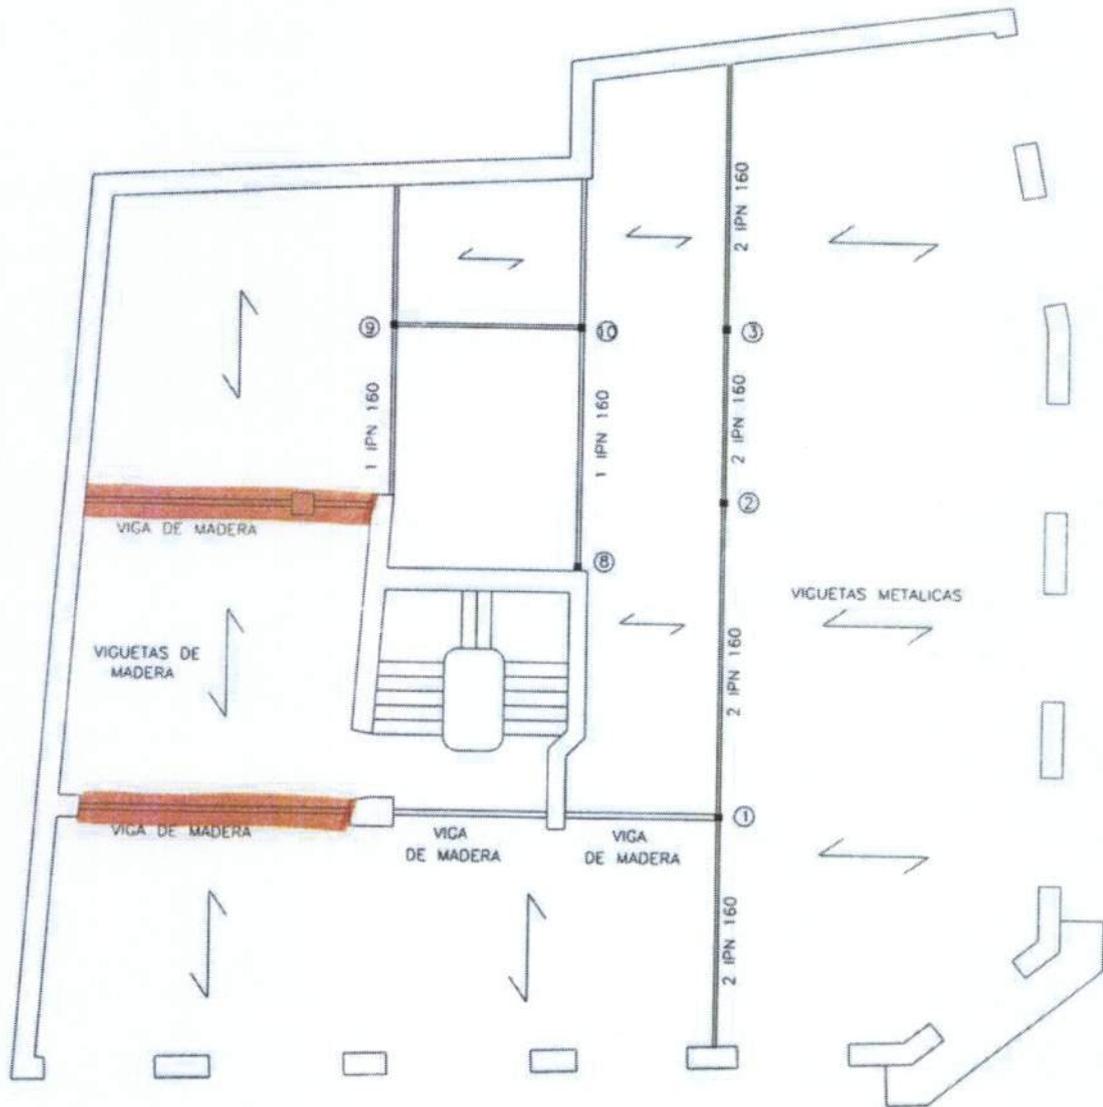
**Figura 5:** deterioros. Estructura techo de planta tercera.
