05. PLAN DE RESTAURACIÓN Y CONSOLIDACIÓN DE LOS BIENES PATRIMONIALES

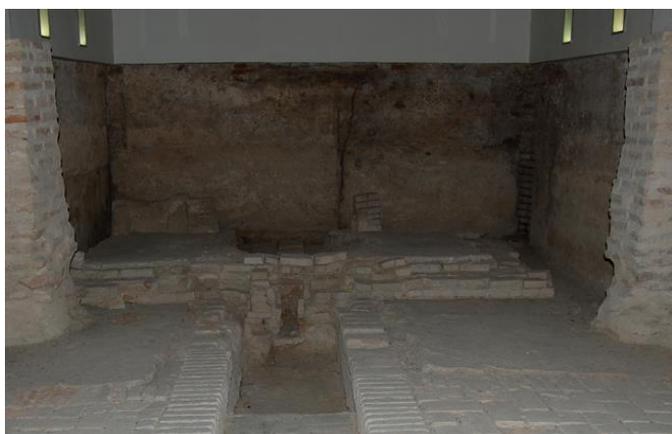
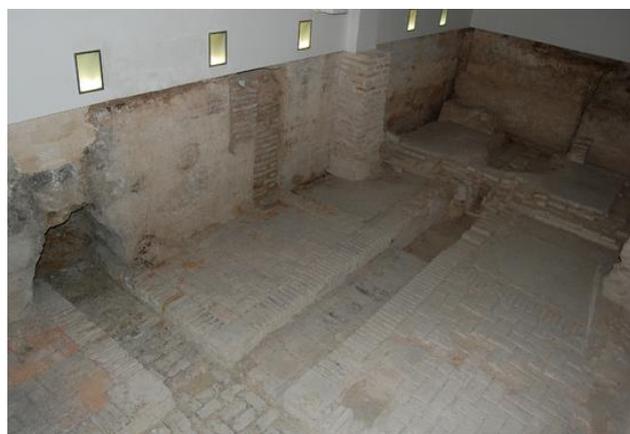
MUSEO SANTA CLARA (MURCIA). Patio de crucero del palacio islámico del siglo XII y muro de cimentación de tapial con refuerzos de ladrillo del palacio islámico del siglo XIII:

Debido a la humedad producida por capilaridad existían disgregaciones de material. Para la consolidación de morteros, ladrillos, enlucidos y suelos de cal y arena se han empleado con resultados satisfactorios consolidantes a base de silicato de etilo, resinas acrílicas en dispersión acuosa en baja proporción y un consolidante a base de hidróxido de calcio en dispersión en alcohol isopropílico (Nanotecnología de cal).

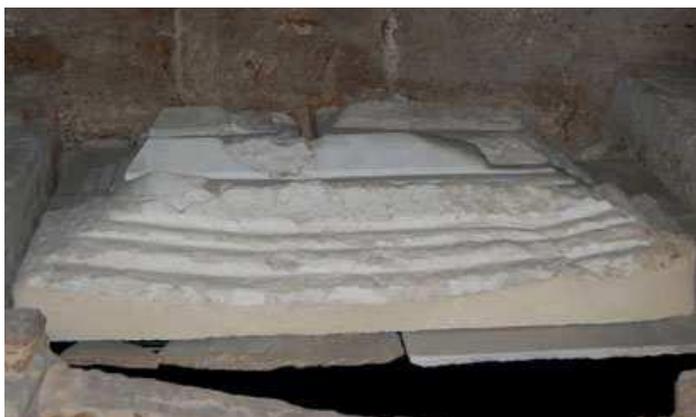
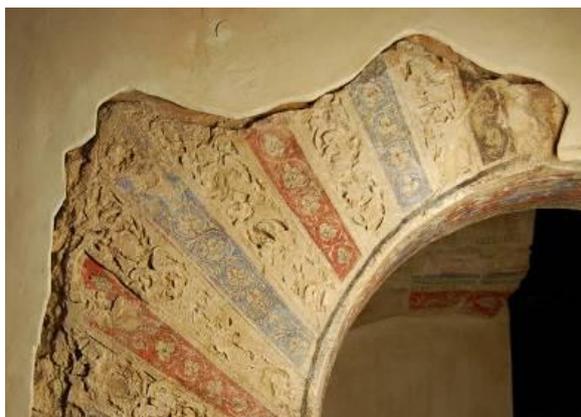
CONJUNTO MONUMENTAL DE SAN JUAN DE DIOS (MURCIA). Oratorio, muralla, panteón real y pilares constructivos localizados junto a él. Alcázar medieval islámico (Alcázar Nassir):

Debido a la humedad producida por capilaridad existían disgregaciones de material. Para la consolidación y fijación de morteros y enlucidos se optó con resultados satisfactorios por el empleo de consolidantes a base de silicato de etilo, mortero de inyección exento de sales, resinas acrílicas en baja proporción y refuerzos estructurales a través de la inserción de varillas de fibra de vidrio.

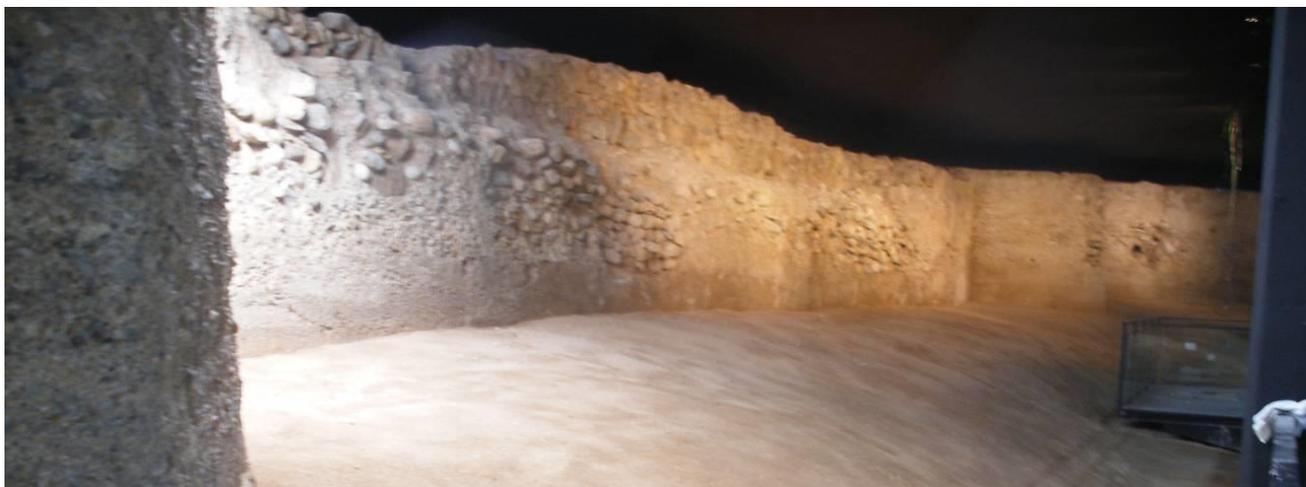
MUSEO ENCLAVE DE LA MURALLA DE MOLINA DE SEGURA. Siglos XI-XIII (MURCIA). Muralla, museo, centro cultural y archivo histórico:

Se conservan 130 metros lineales de muralla almohade, con 5 torres y una puerta, en un espacio de más de 5.000 m². El tratamiento consistió en limpieza y consolidación con agua de cal de las superficies de hormigón calicastro. El foso realizado de tierra apisonada se ha tratado con el agua de cal creando una capa más resistente. La aplicación de este consolidante da resultados óptimos a largo plazo, aumentando el aporte de iones de cal, si aumentamos el número de aplicaciones.

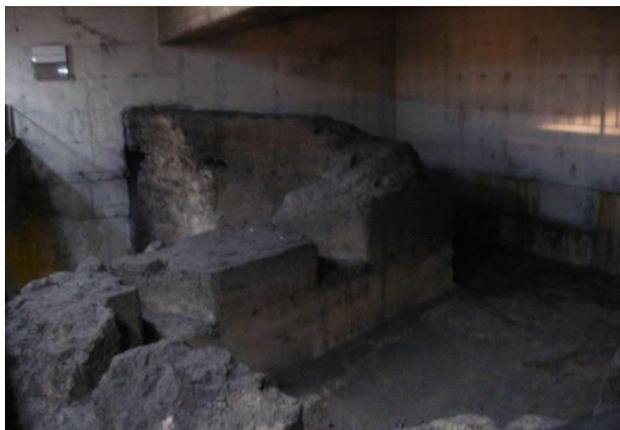
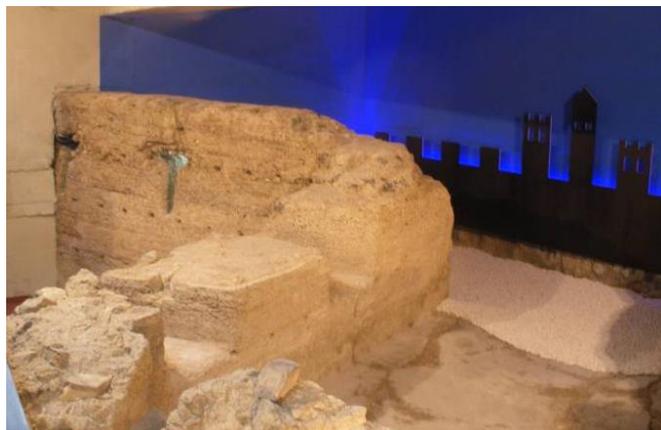
TORREÓN DE LA MURALLA DE LA GLORIETA. Siglos XI-XIII (MURCIA). Torreón de la muralla situado dentro del parking de la Glorieta de España en Murcia.

Con graves problemas de contaminación, la muralla estaba totalmente cubierta por una capa negra de depósitos producidos por la combustión de los motores. El tratamiento consistió en limpieza con agua vaporizada a presión y consolidación con numerosas capas de agua de cal. Una musealización llamativa del espacio ayudó para que dejara de ser invisible y los ciudadanos descubrieran este bien cultural andalusí.

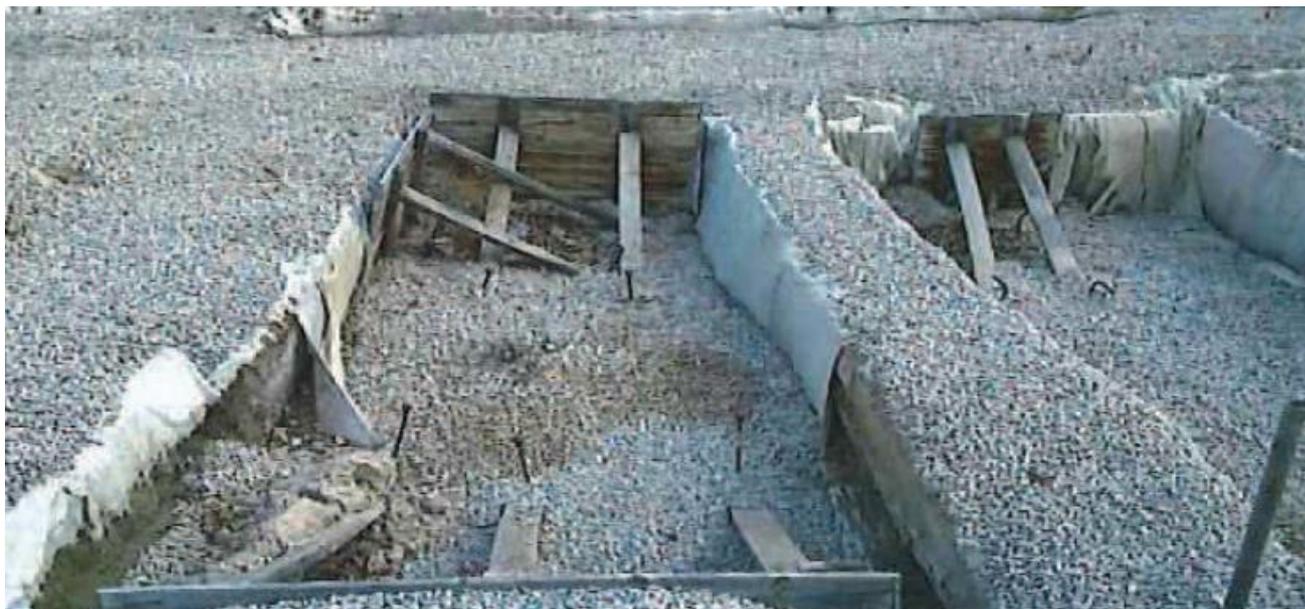
Apeo de estructuras

Estudio anual de todos los apeos de la ZASE. Revisión de los apeos y estado de las estructuras verticales para posibles mejoras de los sistemas de apuntalado existentes o apuntalar otras zonas para evitar derrumbes o movimientos.

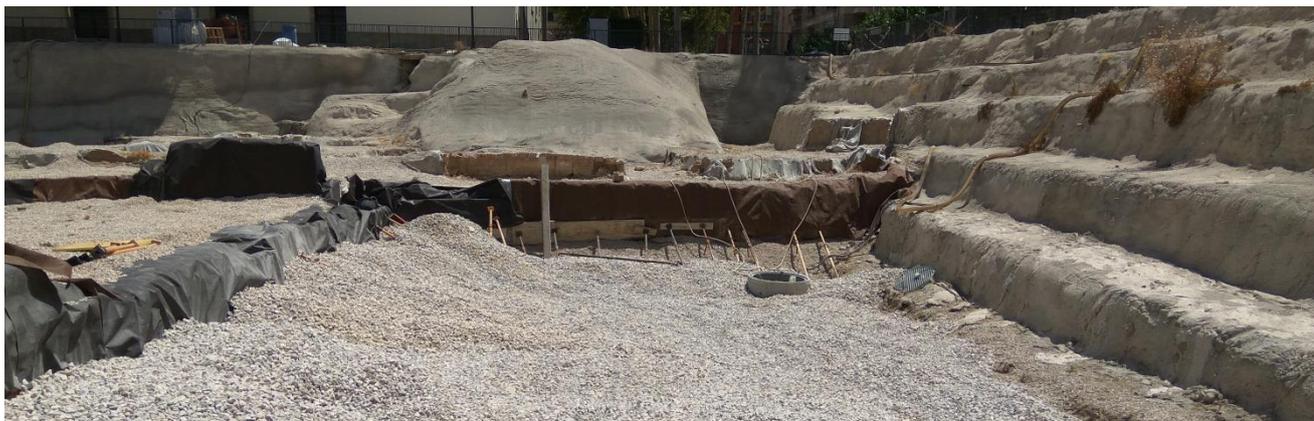
Revisión del sistema de drenaje del conjunto arqueológico

Revisión y limpieza de todos los pozos de achique de aguas de lluvia. El conjunto arqueológico posee varias bombas de achique. Se debe realizar el mantenimiento de las bombas de extracción de agua instaladas en pozos de hormigón prefabricado y, si fuera necesario, emplear puntualmente otras bombas manuales de extracción.

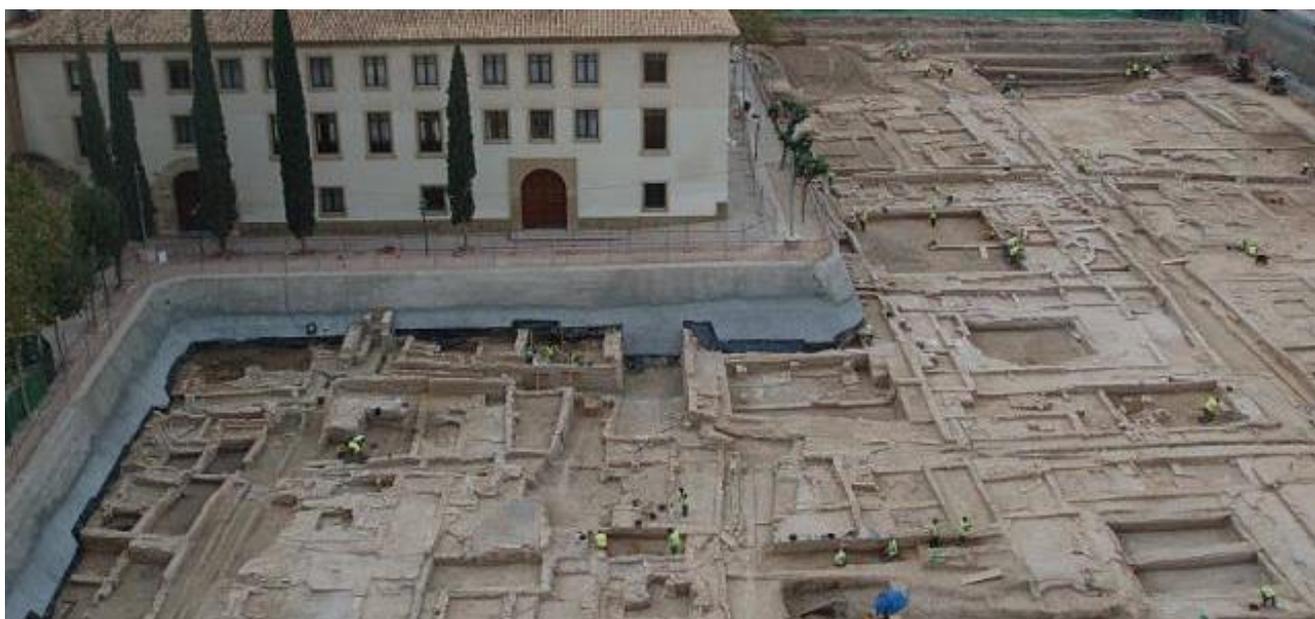
*Vista general de la Zona Arqueológica de San Esteban en 2009
(Fuente: <http://www.ruralmur.com>)*

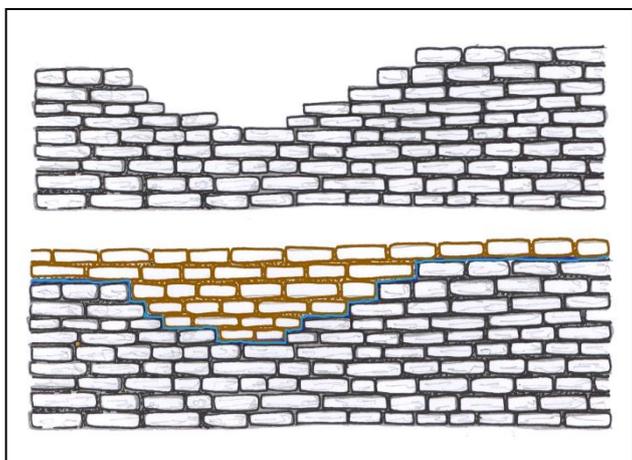
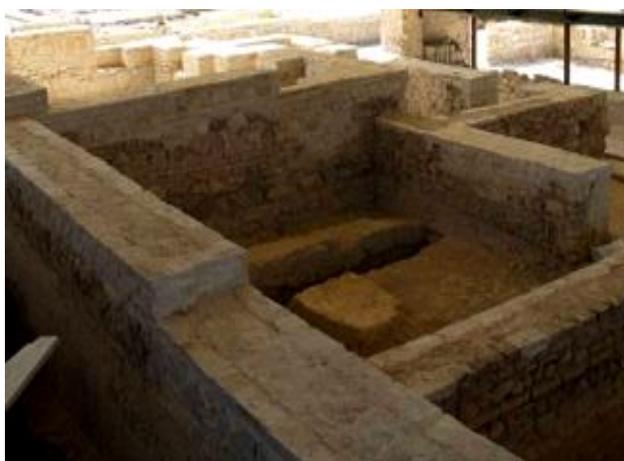
Elevación parcial o alzado volumétrico de estructuras arqueológicas para aportar unidad estructural, formal y estética, permitir una mejor comprensión de determinados recintos y facilitar la visualización de las características esenciales de la arquitectura.

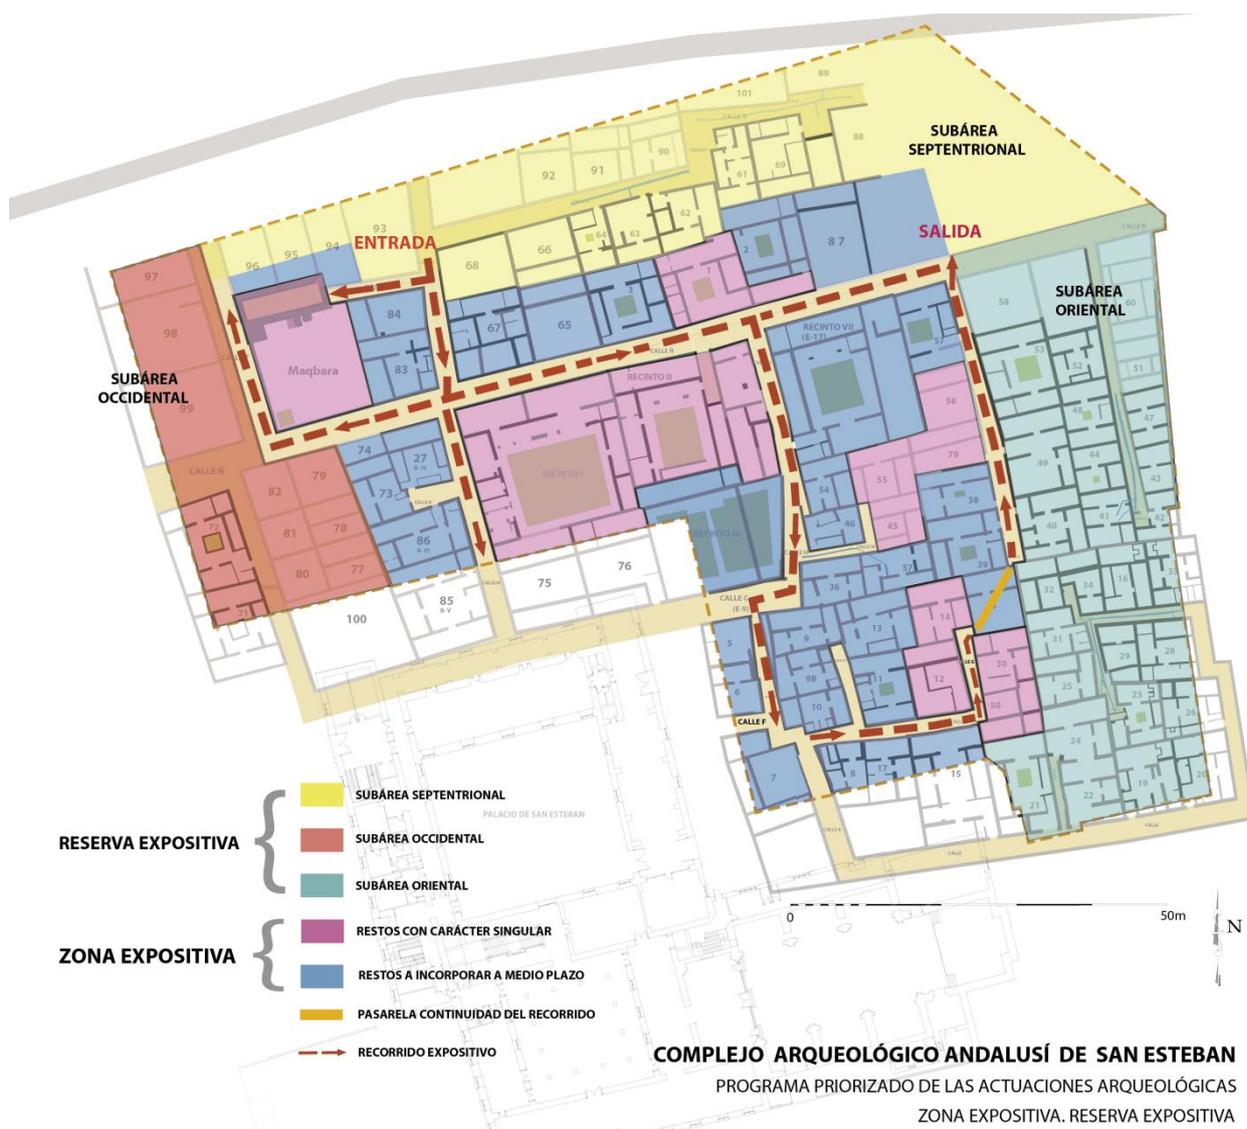
- **Zona Expositiva:** (en color verde y rojo) Dividida en dos áreas, la primera incluye los restos de carácter singular (color rojo) y la segunda los demás restos arqueológicos a incorporar a medio plazo que contempla esta zona (color verde).

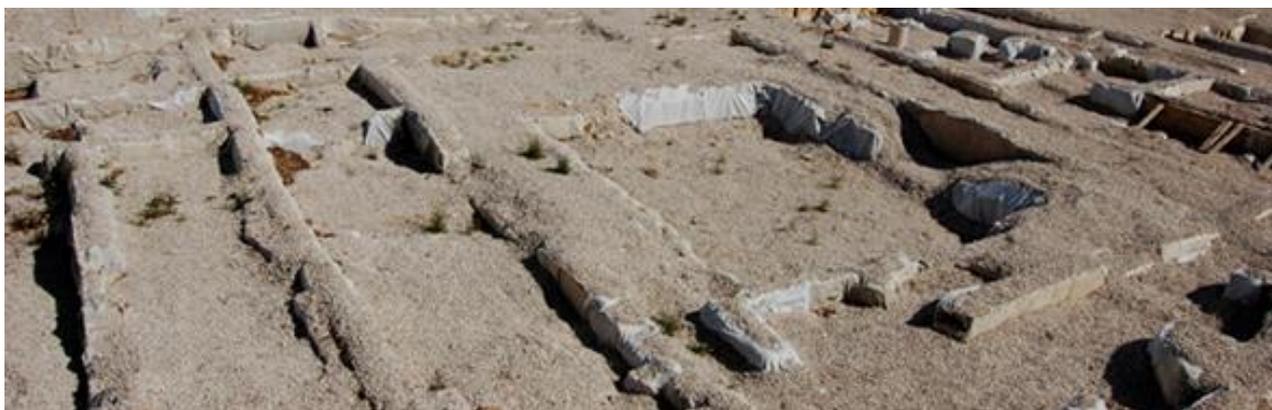
Materiales de protección existentes: gravas, láminas de geotextil y materiales de apuntalado

- Gravas: empleadas para la cubrición o soterrado parcial de las estructuras como protección temporal.
- Láminas de geotextil: se trata de una fibra transpirable que tiene una cierta porosidad por lo que permite durante el tiempo que esté colocada (protección temporal) la hidratación y el secado de los materiales de forma más lenta y progresiva.
- Materiales de apuntalado (puntales y tablonés): empleados como protección temporal sobre algunas estructuras arqueológicas para evitar desprendimientos parciales de muros que se encuentran en un estado de conservación precario mediante el sistema de apuntalamiento o sujeción de dichas estructuras contra la zona contraria o bien sostenida por la carga del puntal en su base.

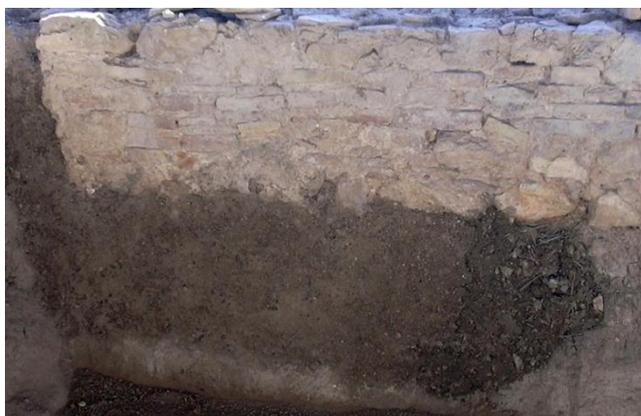
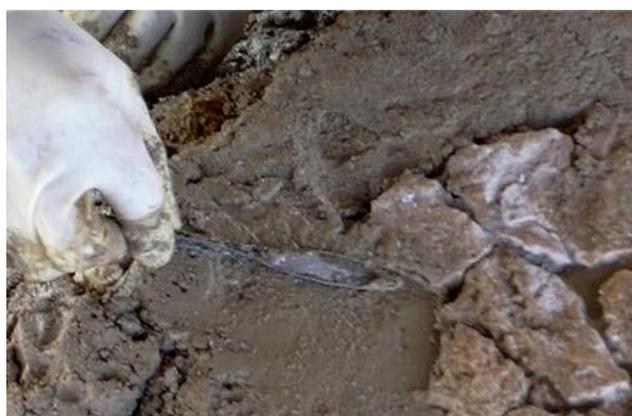
Consolidación física de estructuras arqueológicas mediante el empleo de morteros

- Consolidación de pavimentos: se realizarán consolidaciones químicas con productos afines y consolidaciones físicas con aplicaciones de morteros a modo de cordones perimetrales de conservación.

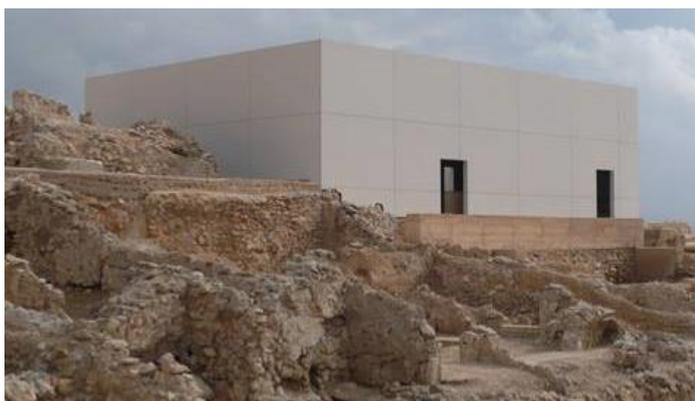
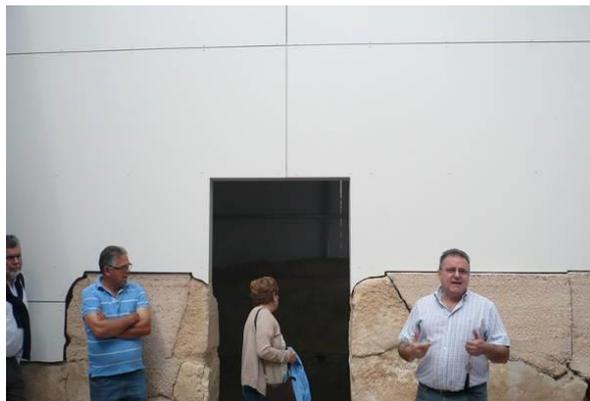
- *Placas Trespa*: placas de resinas termoendurecibles. El Trespa es un material con una resistencia química media-alta y buen comportamiento ante la humedad. Empleadas por ejemplo en la reconstrucción volumétrica de la casa nº 6 del yacimiento arqueológico Hins Siyâsa (Cieza).

Reconstrucción volumétrica de la casa nº 6 del yacimiento arqueológico Hins Siyâsa (Cieza).

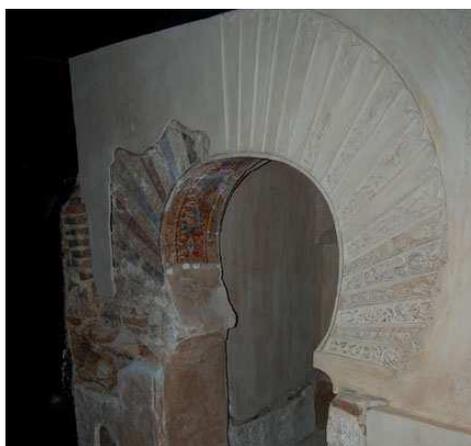
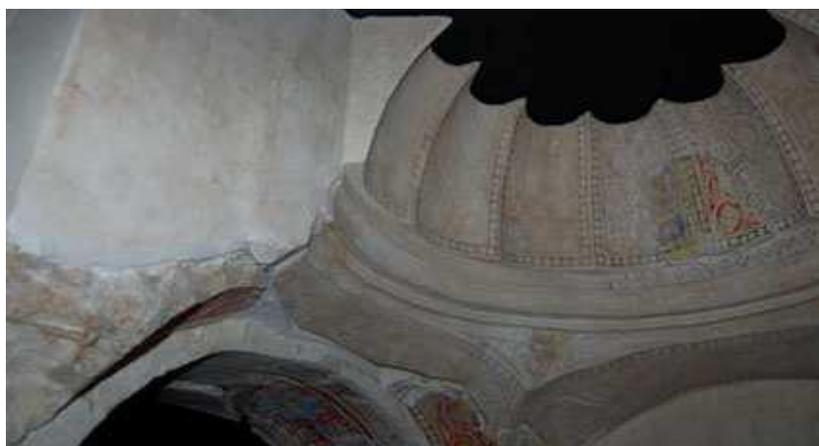
- *Planchas de poliuretano expandido*: reforzado con malla de fibra de vidrio, tallado, estucado y pintado. Ejemplos: Dolmen de Dombate (A Coruña) y el Oratorio de San Juan de Dios (Murcia).

Reconstrucción del Oratorio de San Juan de Dios (Murcia).

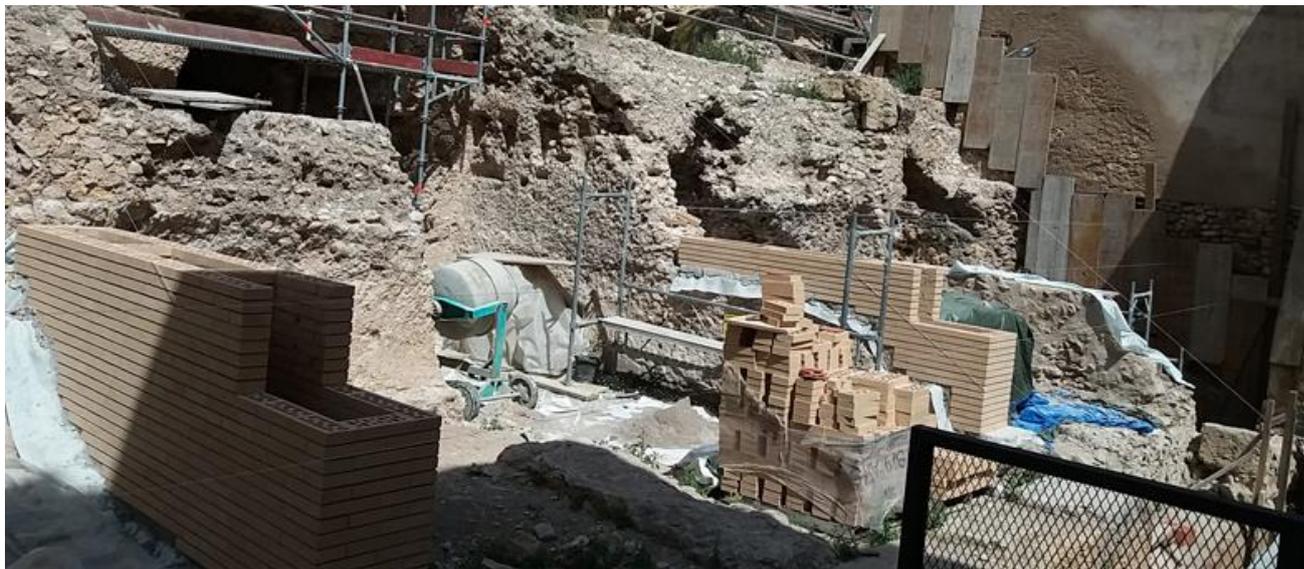
- Estructura interna de ladrillo con mortero ligero confeccionado a base de cerámica expandida (Arlita) con refuerzo de varillas de fibra de vidrio. Ejemplo: Circo romano de Tarragona.

Trabajos de reconstrucción del Circo romano de Tarragona.

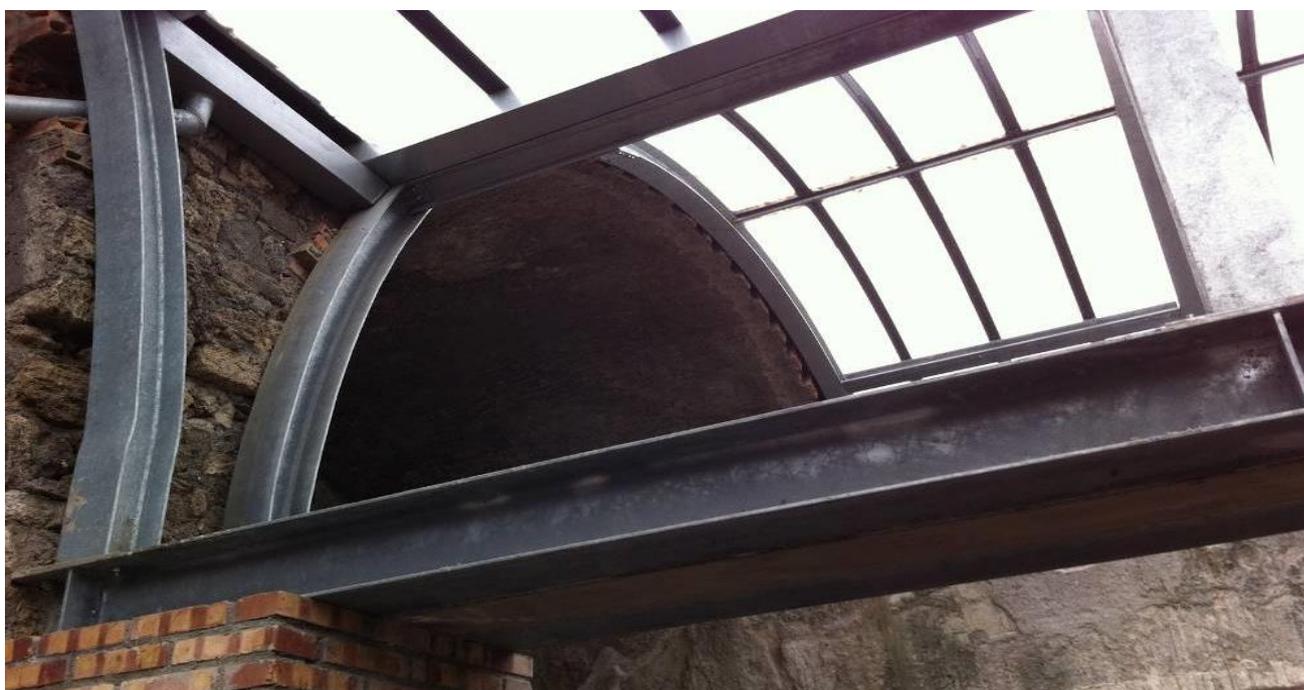
- Metal y vidrio: por ejemplo reconstrucción volumétrica en Pompeya.

Reconstrucción volumétrica en Pompeya. (Fuente: <https://didcticadelpatrimonicultural.blogspot.com>)

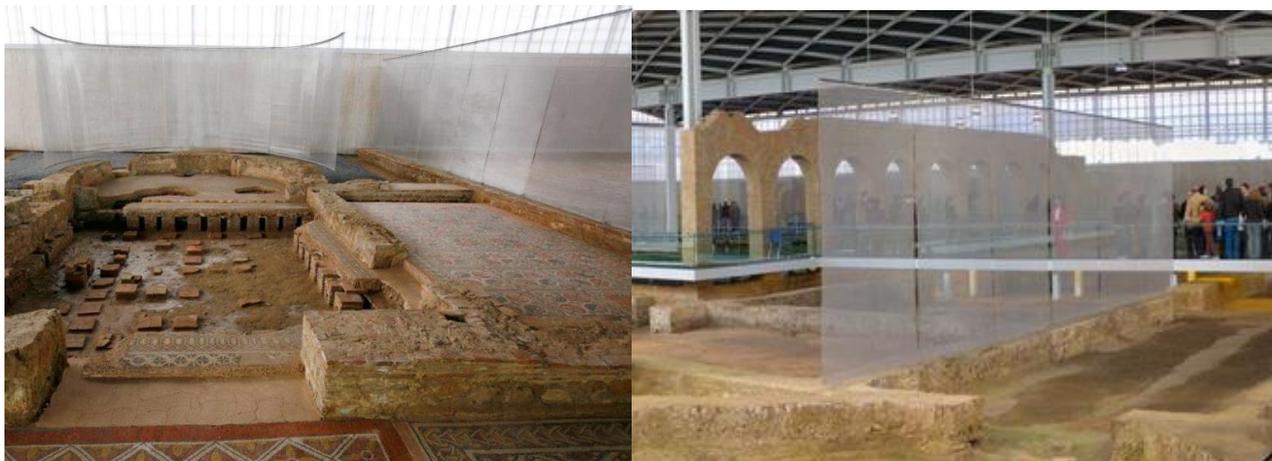
- *Lonas microperforadas*: colocadas sobre estructura superior para no incidir sobre los elementos originales. Cierran espacios y sirven para proyectar. Ejemplo: Villa romana La Olmeda (Palencia).

Villa romana La Olmeda (Palencia). (Fuente: <https://pedrosadelavega.es>)

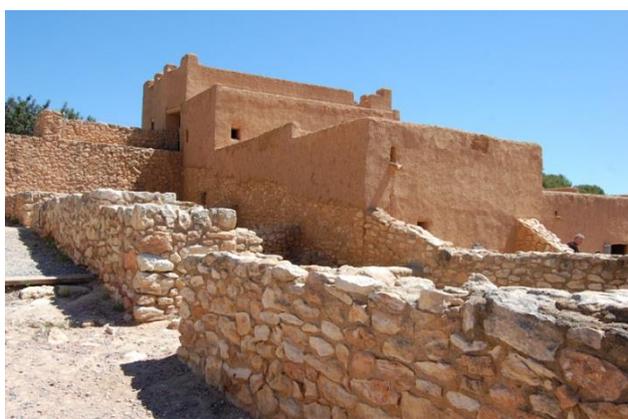
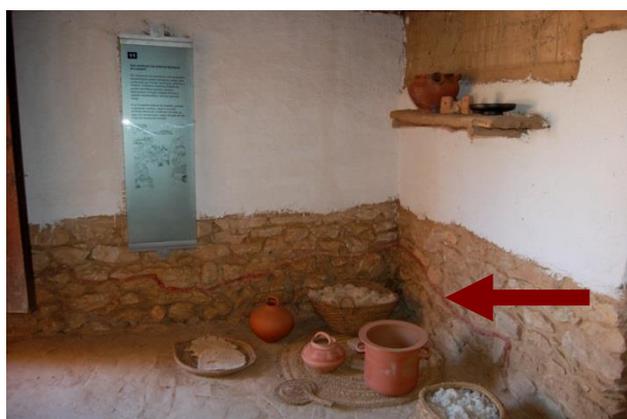
Ciudadela Ibérica de Calafell (Tarragona).

Se aprecian las líneas de separación entre las estructuras originales y las reconstruidas

Existen casos de reconstrucción total con fines fundamentalmente pedagógicos como es el caso de la Ciudadela Ibérica de Calafell (Tarragona), donde a partir de los escasos alzados de las estructuras arqueológicas conservadas se ha realizado una reconstrucción total del yacimiento mediante el empleo de los materiales y técnicas constructivas originales y una recreación de los espacios interiores mediante el empleo de reproducciones de bienes muebles. La singularidad de este yacimiento arqueológico es que ha sido reconstruido sobre los mismos restos originales con técnicas de arqueología experimental, que permite ver y entrar en las viviendas, murallas, torres, etc., así como poder examinar los objetos culturales mediante reproducciones.

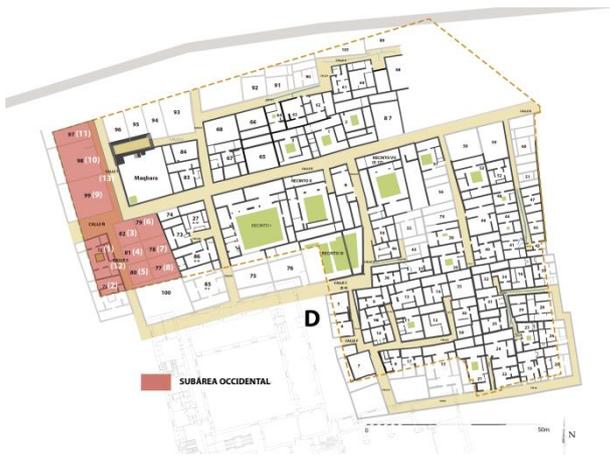
1. Subárea occidental.

(Reserva expositiva con posible edificación)

Protección a largo plazo de zonas de la ZASE que pueden ser cubiertas por el edificio de usos múltiples:

- Consolidación puntual de elementos débiles (cerámicas).
- Colocación de láminas de geotextil nuevas si es preciso.
- Cubrición temporal con grava, nivelando a la cota precisa.
- Colocación de tubos de registro para instalaciones de electricidad, saneamiento y telefonía en superficie apoyadas sobre la grava.

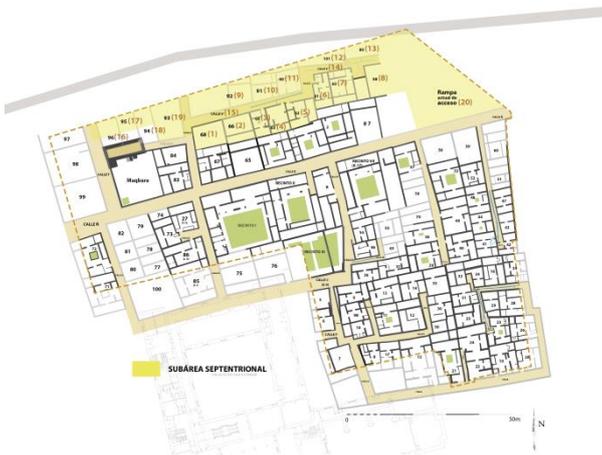
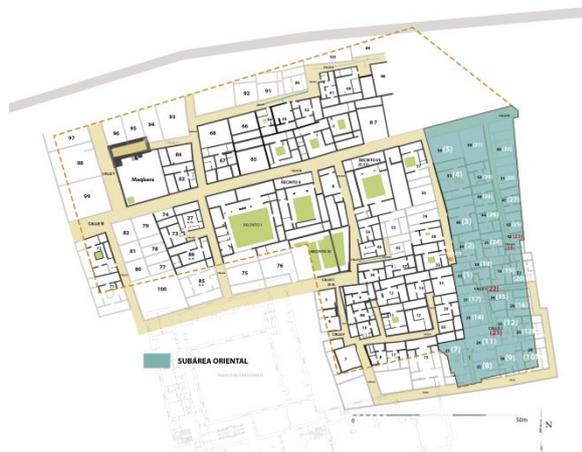
Protección de las zonas de reserva expositiva para posible colocación de suelo desmontable sobre ellas:

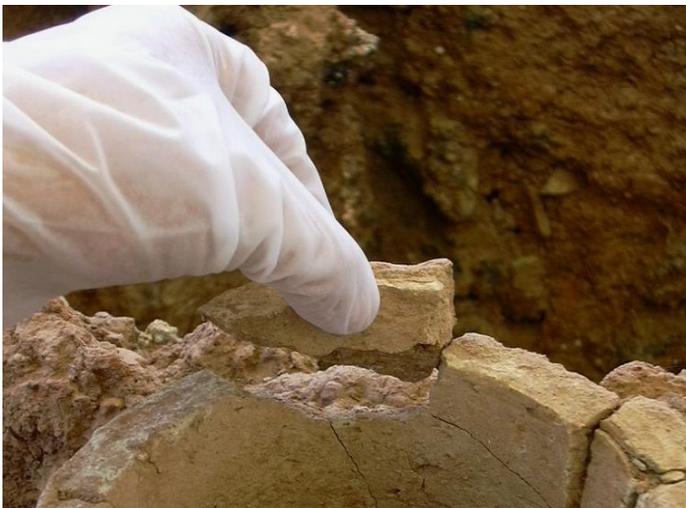
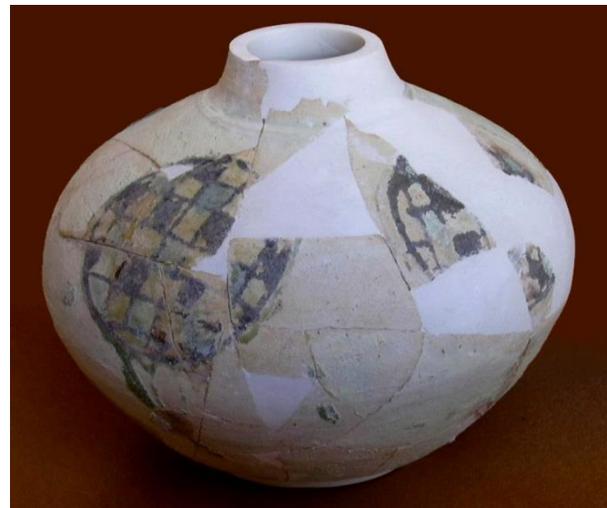
Se debe realizar el diagnóstico individualizado de cada una de las piezas planteando unos procesos de intervención que de forma general incluyan su limpieza, la consolidación de las pastas cerámicas, el montaje de fragmentos y la reintegración volumétrica/cromática en caso necesario.
